CarOnSale

Volkswagen Sharan Highline BMT

Differenzbesteuert (§25a UStG) · Fahrzeugstandort 91*** · Fahrzeug aufgenommen am 04.11.2026

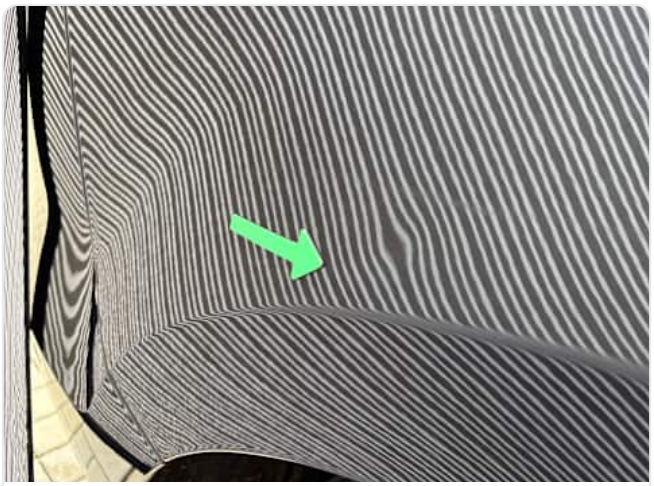
- Kotflügel vorne links (Delle)
