CarOnSale

Fiat Fiorino SX Kasten

Regelbesteuert (Deutschland) · Fahrzeugstandort 32*** · Fahrzeug aufgenommen am 11.11.2026

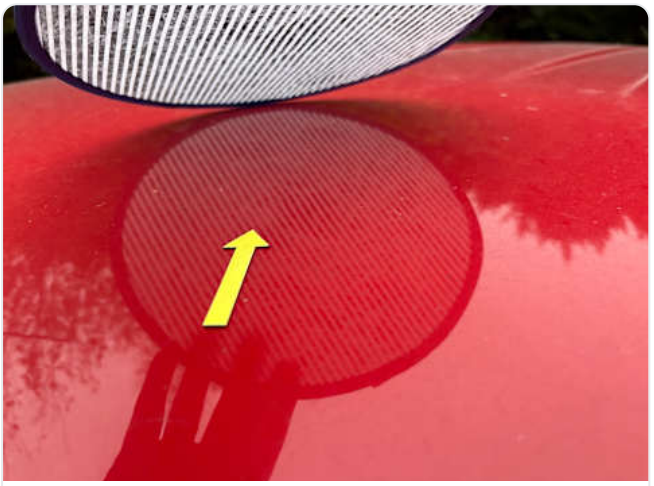
- Motorhaube (Delle)

- Fahrertür (Kratzer, Verformung)
