CarOnSale

Ford Puma Cool & Connect

Regelbesteuert (Deutschland) · Fahrzeugstandort 85*** · Fahrzeug aufgenommen am 13.11.2026

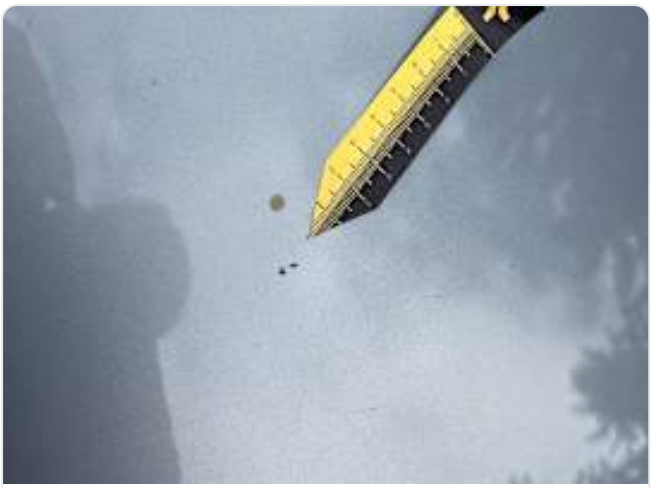
- Stoßstange vorne (Kratzer)
