CarOnSale

Opel Corsa Edition

Differenzbesteuert (§25a UStG) · Fahrzeugstandort 84*** · Fahrzeug aufgenommen am 16.10.2026

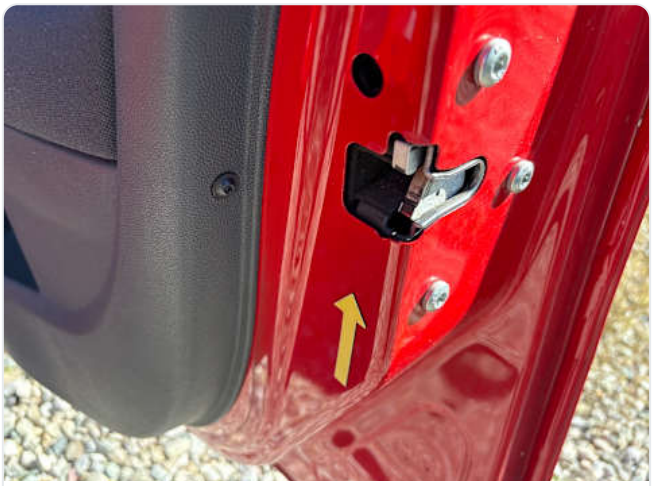
- Fahrertür (Kratzer)
