CarOnSale

Volkswagen Caddy Life Team Caddy

Differenzbesteuert (§25a UStG) · Fahrzeugstandort 40*** · Fahrzeug aufgenommen am 12.11.2026

LEISTUNG	KRAFTSTOFF	GETRIEBE-TYP	
06/2008	192.477km	80 PS	Benzin	Schaltgetriebe	2

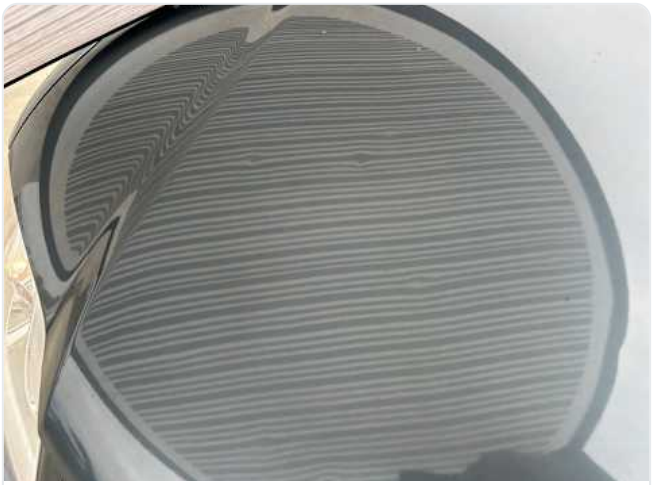
- Motorhaube (Delle)

- Rad (Kratzer)

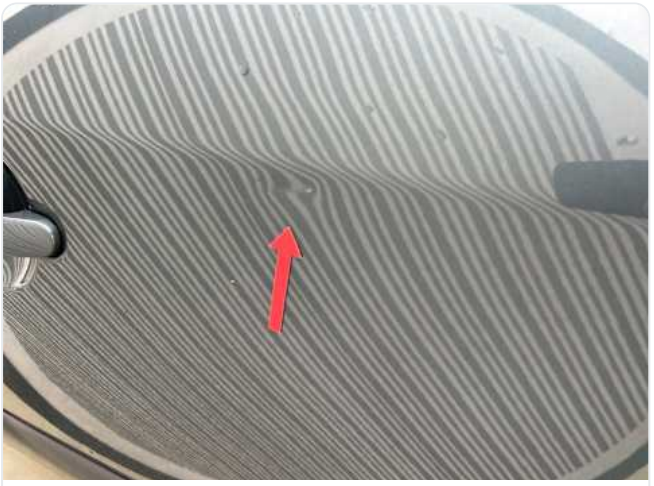
- Fahrertür (Kratzer)

- Beifahrertür (Kratzer, Delle)

- Beifahrertür (Kratzer)

- Türe hinten links (Kratzer)

- Türe hinten rechts (Kratzer)

- Dach (Delle)

- Dach (Kratzer)

- Stoßstange hinten (Kratzer)

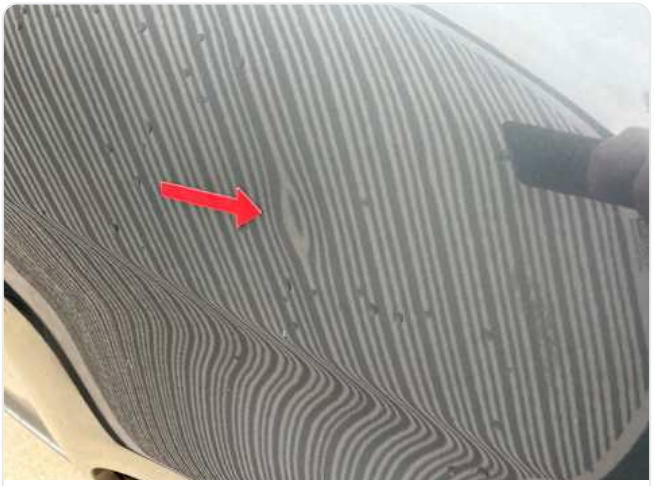
- Stoßstange hinten (Kratzer)

- Kotflügel vorne links (Kratzer)

- Kotflügel vorne links (Delle)

- Kotflügel vorne rechts (Verformung)

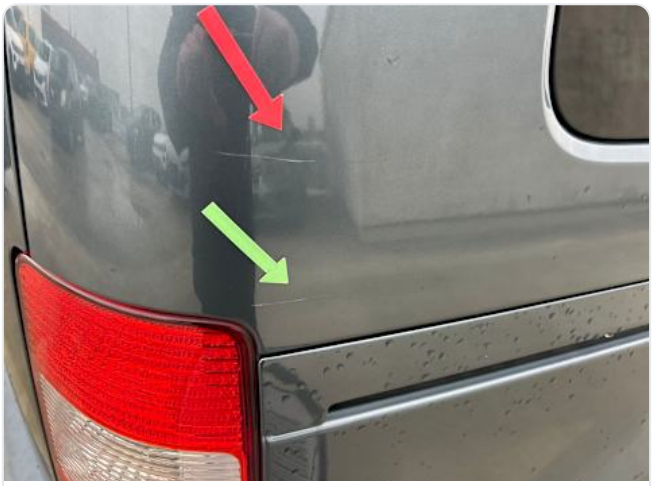
- Kotflügel vorne rechts (Verformung)

- Seitenteil hinten links (Kratzer)

- Seitenteil hinten rechts (Kratzer)

- Heckklappe (Verformung, Kratzer)

- Heckklappe (Verformung)

- Heckklappe (Kratzer)
