CarOnSale

BMW xDrive 20 d

Differenzbesteuert (§25a UStG) · Fahrzeugstandort 26*** · Fahrzeug aufgenommen am 28.10.2026

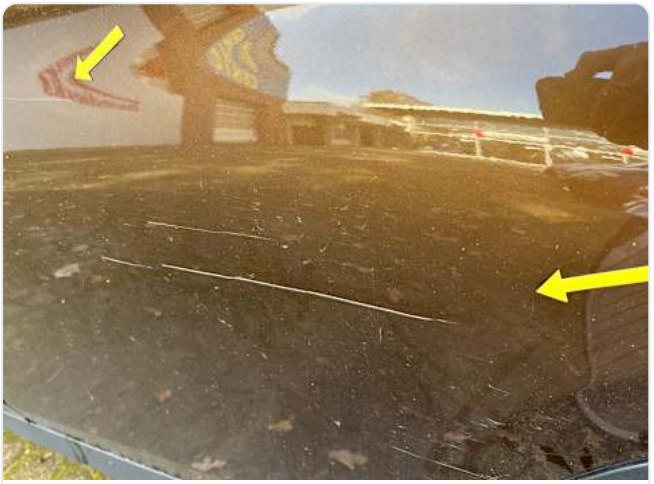
- Motorhaube (Delle)
