CarOnSale

Opel Astra Sport

Differenzbesteuert (§25a UStG) · Fahrzeugstandort 97*** · Fahrzeug aufgenommen am 02.11.2026

09/2011	237.666km	LEISTUNG 140 PS	KRAFTSTOFF Benzin	GETRIEBE-TYP Schaltgetriebe	4

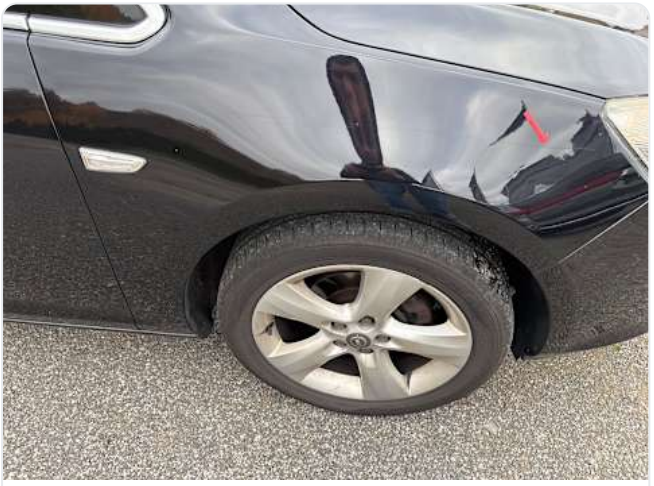
- Kotflügel vorne links (Kratzer)
