Gutachten

Betreff	Minderwertgutachten
Besichtigungsdatum / Ort	
Fahrzeugidentnummer	WBAVJ71090LH70139

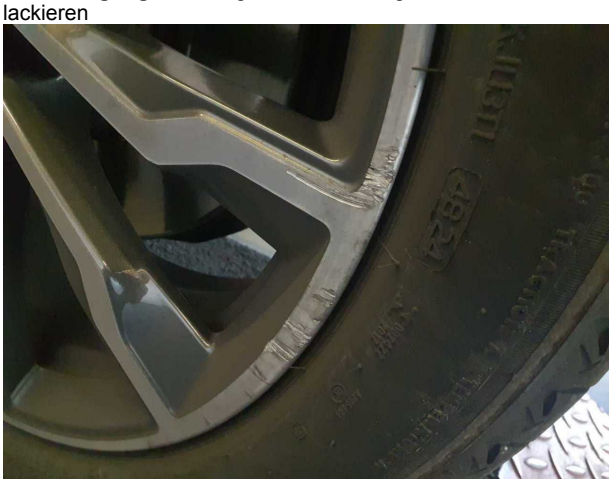
Beschädigung 10: Rad/Reifen: Leichtmetallfelge vorn rechts (Artikelnr. 36108010268) - beschädigt - erneuern

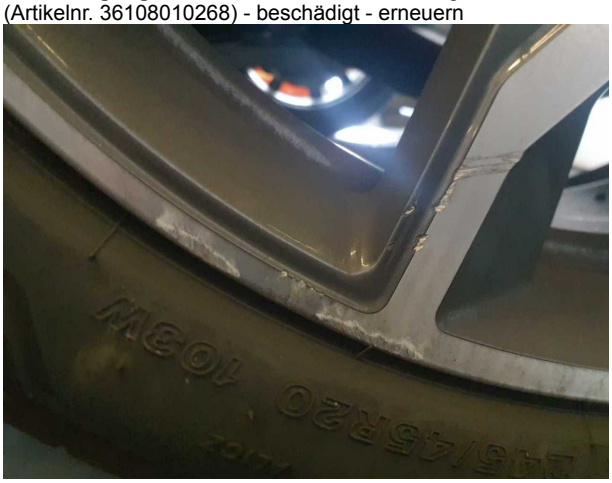
Beschädigung 10: Rad/Reifen: Leichtmetallfelge vorn rechts (Artikelnr. 36108010268) - beschädigt - erneuern

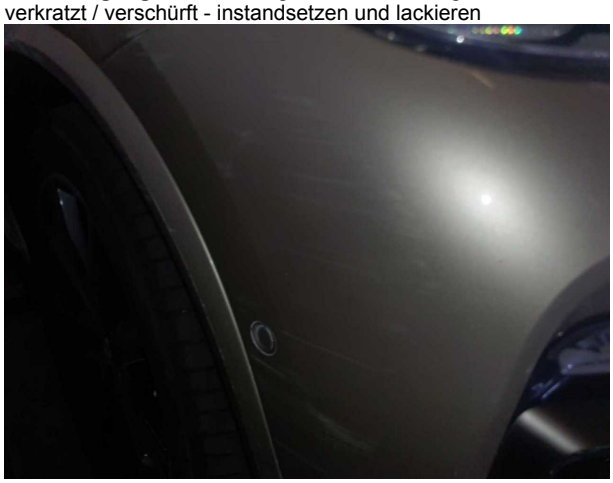
Beschädigung 12: Stossfänger vorn: Stossfänger vorn - verkratzt / verschürft - instandsetzen und lackieren
