CarOnSale

Mercedes-Benz C 200 CGI

Regelbesteuert (Deutschland) · Fahrzeugstandort 04*** · Fahrzeug aufgenommen am 09.11.2026

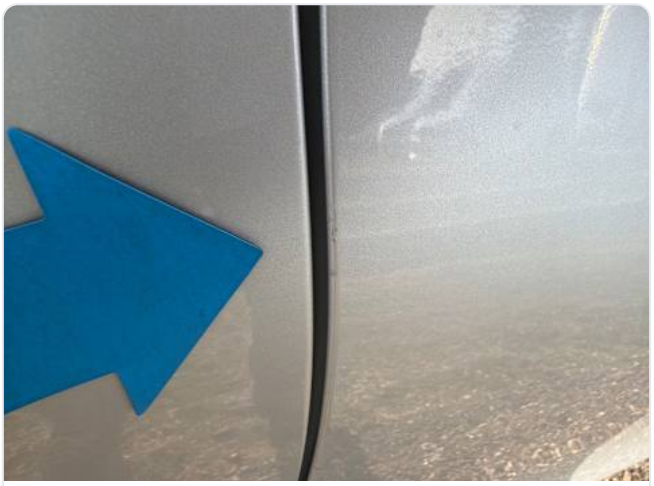
- Fahrertür (Kratzer, Lackschaden)
