CarOnSale

Ford Focus Trend 1.0 EcoBoost EU5, Trend, 2012 - 2014]

Differenzbesteuert (§24 UStG) · Fahrzeugstandort 99*** · Fahrzeug aufgenommen am 12.11.2026

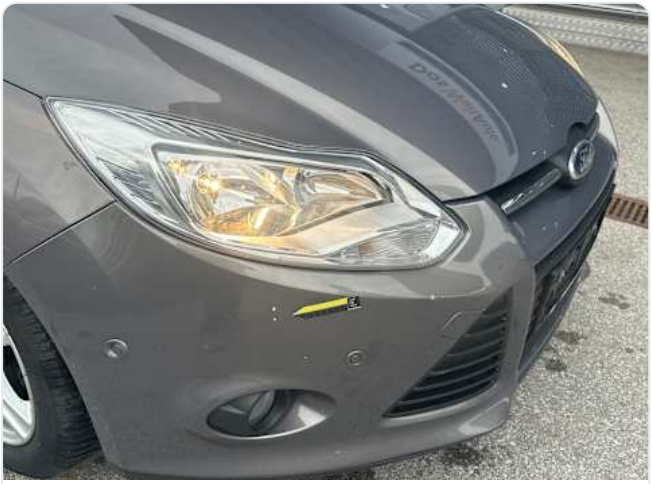
- Stoßstange vorne (Kratzer)

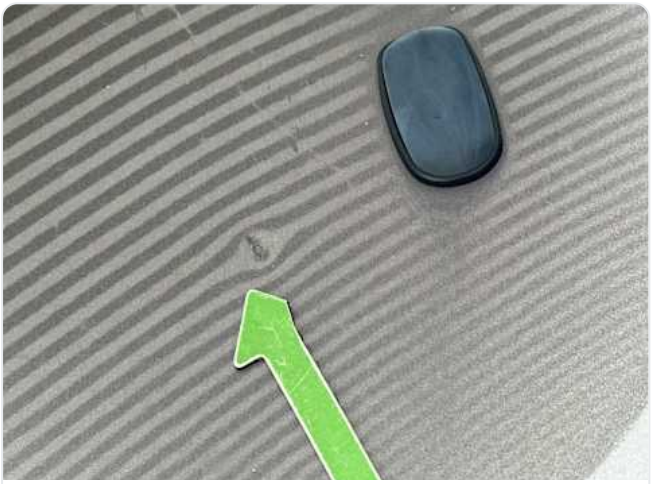
- Stoßstange vorne (Kratzer)

- Motorhaube (Kratzer, Delle)

- Beifahrertür (Rost)

- Stoßstange hinten (Verformung)

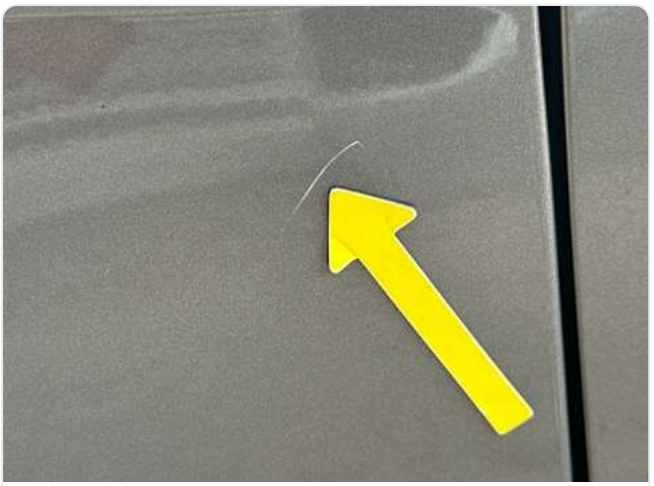
- Stoßstange hinten (Verformung)

- Kotflügel vorne links (Kratzer, Delle)

- Kotflügel vorne links (Kratzer)

- Seitenteil hinten links (Rost)

- Seitenteil hinten rechts (Rost)
