CarOnSale

Opel Corsa Innovation

Differenzbesteuert (§25a UStG) · Fahrzeugstandort 48*** · Fahrzeug aufgenommen am 30.10.2026

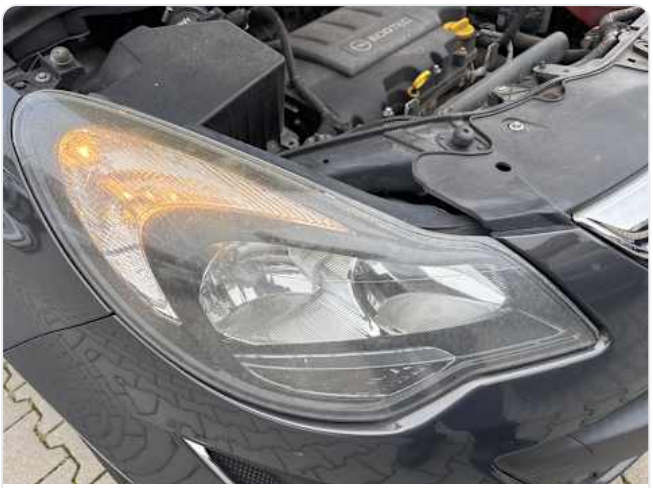
- Stoßstange vorne (Kratzer)

- Scheinwerfer (links) (Blind)

- Scheinwerfer (rechts) (Blind)

- Fahrertür (Kratzer)

- Beifahrertür (Kratzer)

- Türe hinten links (Kratzer, Delle)

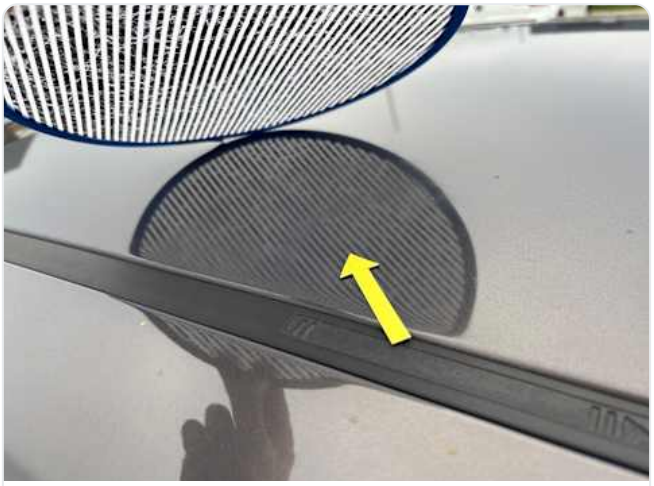
- Türe hinten rechts (Kratzer)

- Dach (Delle, Lackschaden)

- Stoßstange hinten (Kratzer)

- Seitenteil hinten links (Kratzer, Lackschaden, Rost)

- Heckklappe (Delle)
