CarOnSale

Ford Focus Trend

Differenzbesteuert (§24 UStG) · Fahrzeugstandort 91*** · Fahrzeug aufgenommen am 03.11.2026

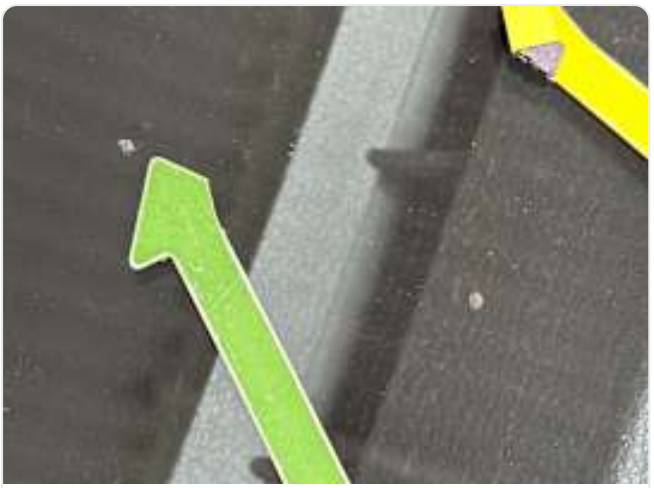
- Stoßstange vorne (Steinschlag)
