CarOnSale

Toyota AYGO x-play touch

Differenzbesteuert (§25a UStG) · Fahrzeugstandort 23*** · Fahrzeug aufgenommen am 10.11.2026

Hinweise zum Zustandsbericht

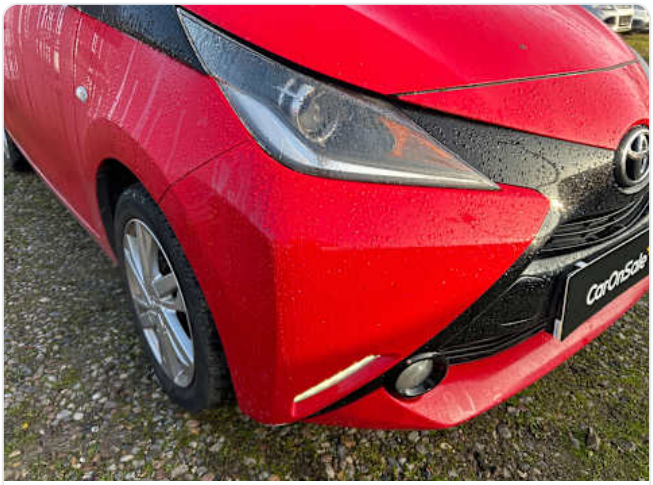
- Stoßstange vorne (Lackschaden)

- Rad (Kratzer)

- Fahrertür (Kratzer, Lackschaden)

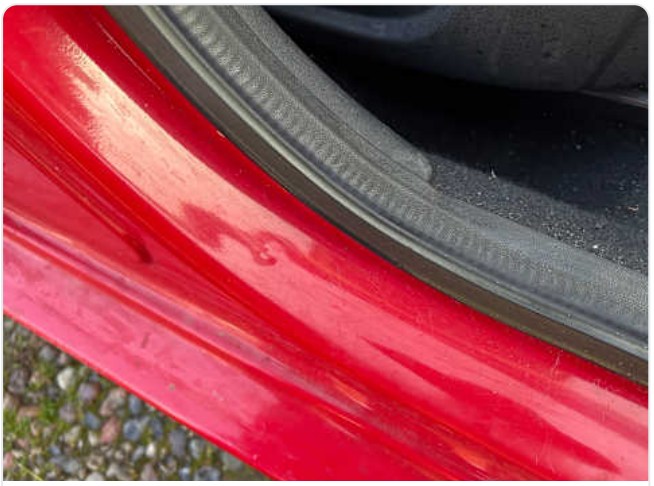
- Fahrertür (Kratzer, Lackschaden)

- Beifahrertür (Kratzer, Delle, Lackschaden)

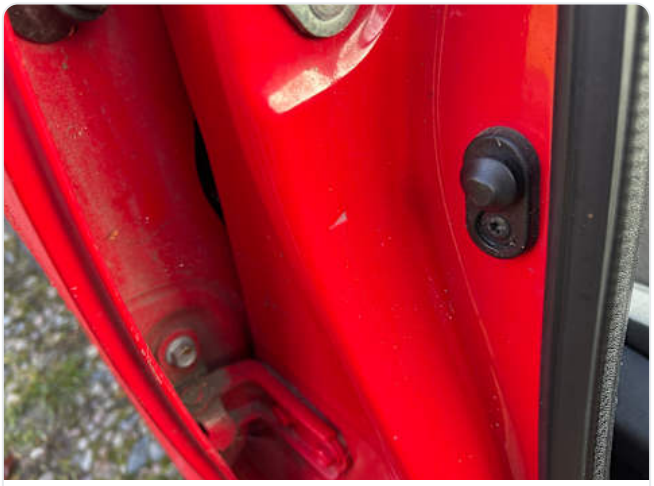
- Beifahrertür (Kratzer, Delle, Lackschaden)

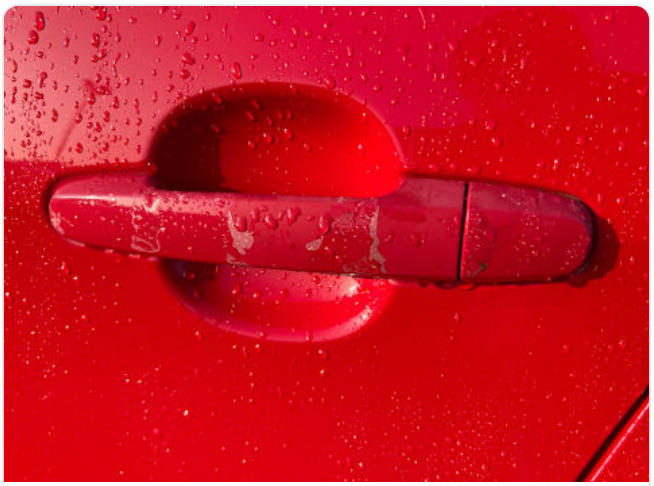
- Türe hinten links (Kratzer, Delle, Lackschaden)

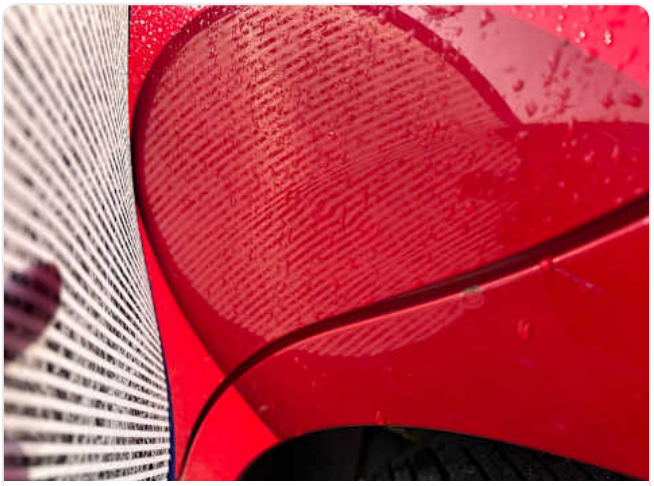
- Türe hinten links (Kratzer, Delle, Lackschaden)

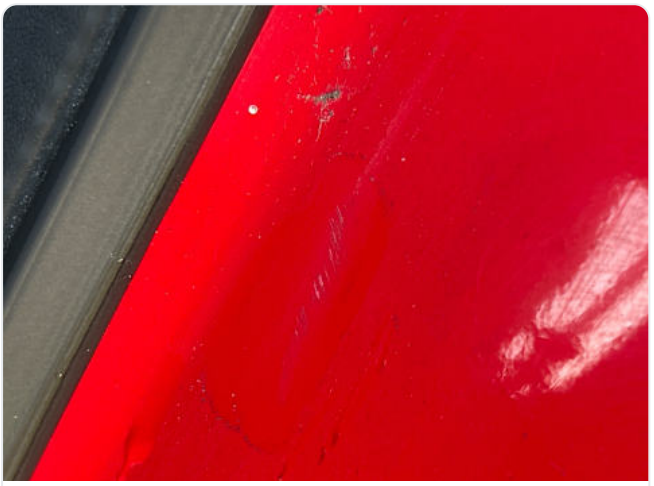
- Türe hinten links (Kratzer, Delle, Lackschaden)

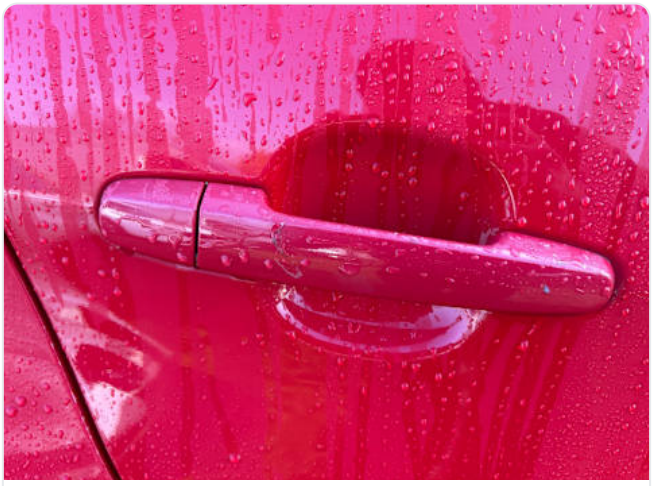
- Türe hinten links (Kratzer, Delle, Lackschaden)

- Türe hinten rechts (Lackschaden)

- Dach (Steinschlag, Lackschaden)

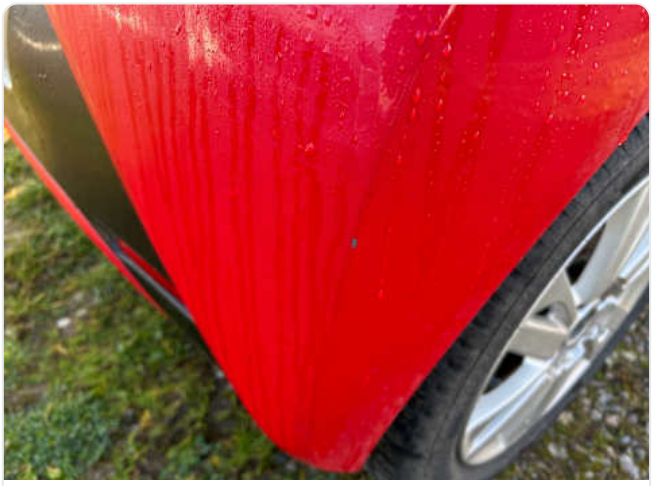
- Stoßstange hinten (Kratzer)

- Kotflügel vorne rechts (Kratzer)

- Seitenteil hinten links (Kratzer, Verformung)

- Seitenteil hinten rechts (Kratzer)
