CarOnSale

Jeep Grand Cherokee 3.0 CRD Summit

Regelbesteuert (Deutschland) · Fahrzeugstandort 73*** · Fahrzeug aufgenommen am 04.11.2026

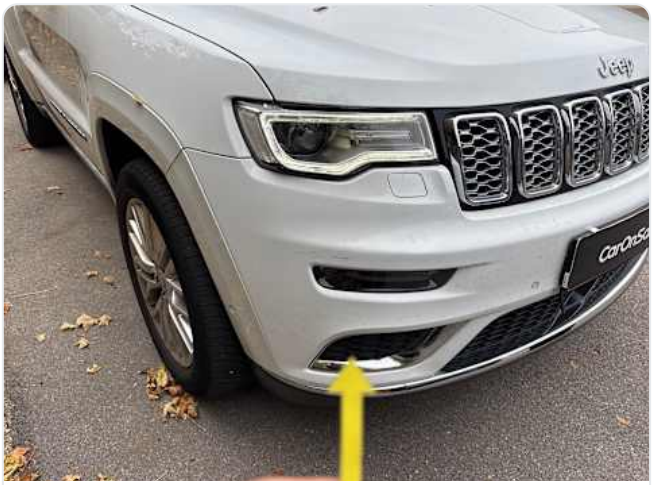
- Stoßstange vorne (Kratzer, Lackschaden)
