CarOnSale

Ford Fiesta Trend

Differenzbesteuert (§25a UStG) · Fahrzeugstandort 41*** · Fahrzeug aufgenommen am 04.11.2026

11/2016	128.424km	LEISTUNG 80 PS	KRAFTSTOFF Benzin	GETRIEBE-TYP Schaltgetriebe	2

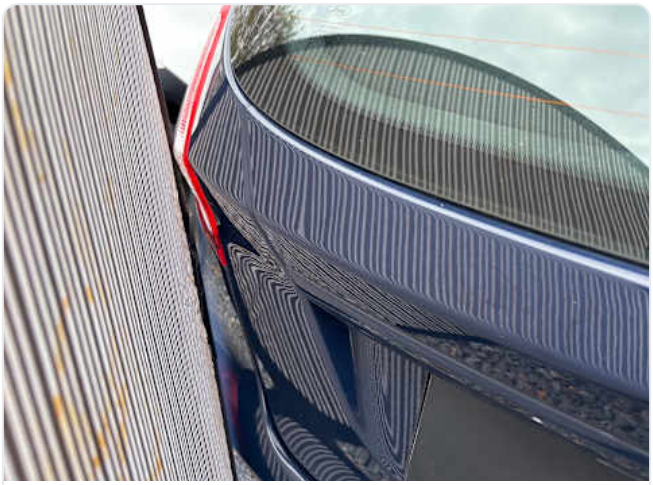
- Seitenteil hinten links (Kratzer)
