CarOnSale

Audi A3 Sportback

Differenzbesteuert (§25a UStG) · Fahrzeugstandort 46*** · Fahrzeug aufgenommen am 11.11.2026

Hinweise zum Zustandsbericht

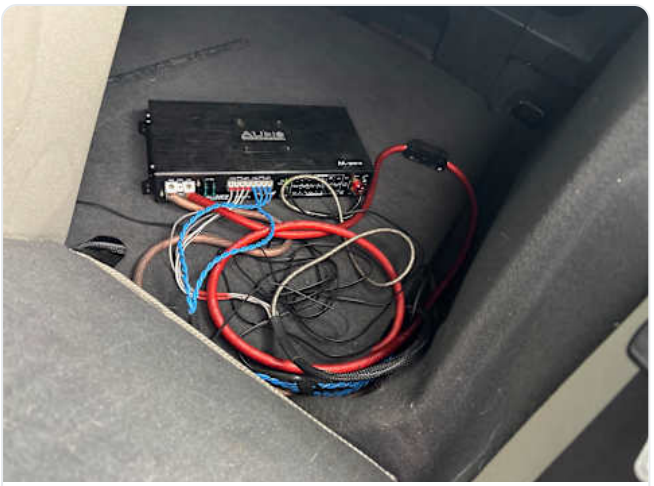
- Innenraum (Verschleiß)
