CarOnSale

Opel Corsa Edition

Differenzbesteuert (§25a UStG) · Fahrzeugstandort 91*** · Fahrzeug aufgenommen am 27.10.2026

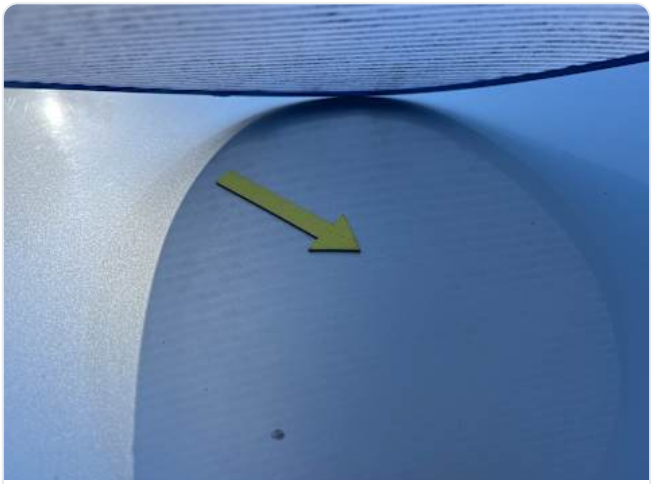
- Stoßstange vorne (Lackschaden, Kratzer)
