CarOnSale

Land Rover Discovery Sport R-Dynamic SE AWD

Differenzbesteuert (§25a UStG) · Fahrzeugstandort 90*** · Fahrzeug aufgenommen am 06.11.2026

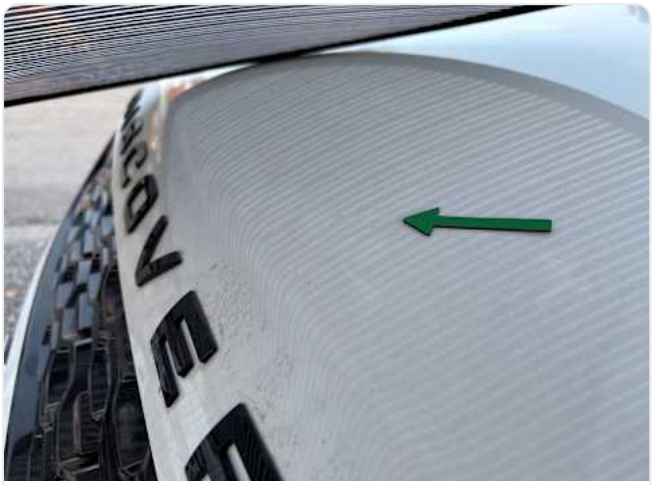
- Motorhaube (Delle)
