CarOnSale

Opel Zafira Active

Differenzbesteuert (§25a UStG) · Fahrzeugstandort 26*** · Fahrzeug aufgenommen am 27.10.2026

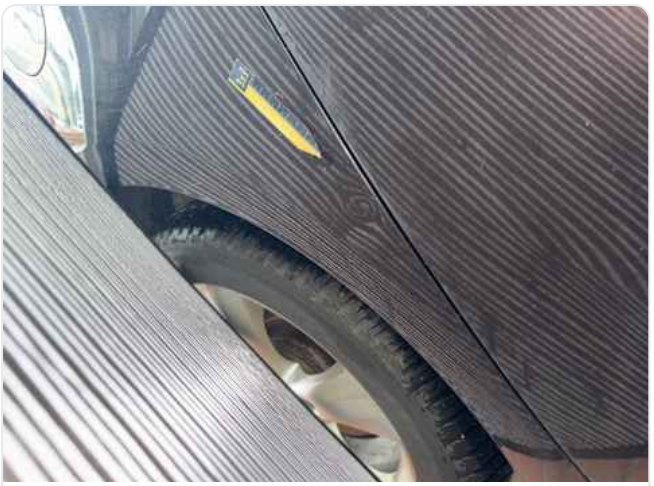
- Seitenteil hinten links (Delle, Lackschaden)
