CarOnSale

Mercedes-Benz A 200 5-türig

Differenzbesteuert (§25a UStG) · Fahrzeugstandort 40*** · Fahrzeug aufgenommen am 12.11.2026

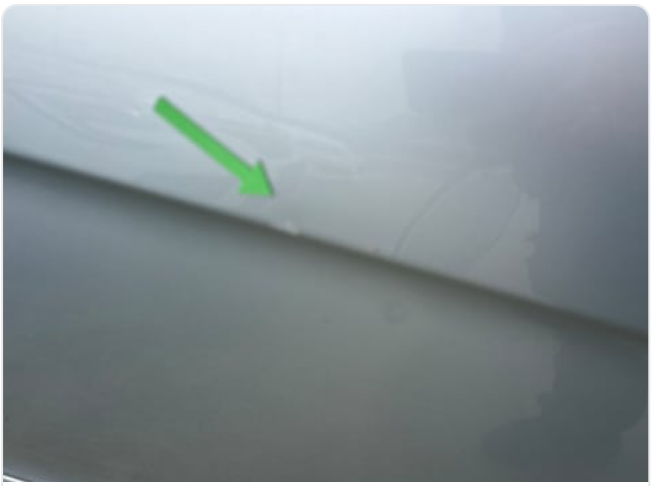
- Motorhaube (Rost)
