CarOnSale

Nissan Pulsar Acenta

Differenzbesteuert (§25a UStG) · Fahrzeugstandort 69*** · Fahrzeug aufgenommen am 02.11.2026

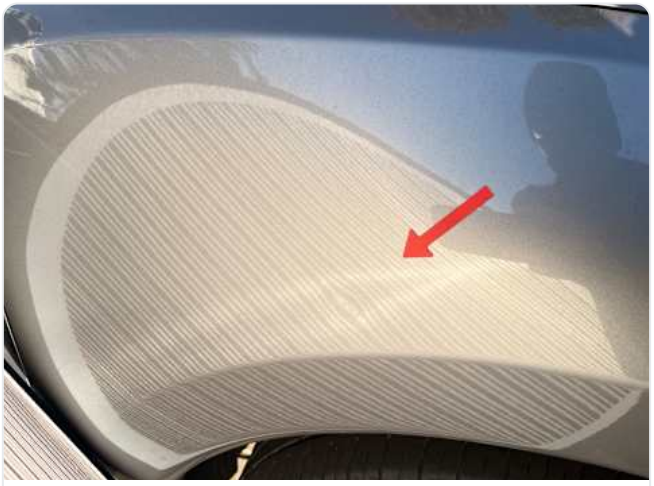
- Dach (Delle)

- Kotflügel vorne links (Delle)
