Zustandsbericht

BMW 5 Limousine 540 d xDrive M Sport

Fahrzeug-Ident.-Nr.:	**WBA31FL070CV92078**	Laufleistung abgelesen:	**92968 km**
Erstzulassung / Baujahr:	**10.09.2025 / 2025**	Besichtigungsdatum/-ort:	**03.11.2026 Weinsberg**
Fahrzeugart:	**PKW**	Aufbauart:	**Limousine**
KBA-Nr. (HSN/ TSN):	**0005//DME**	Kraftstoff / Emissionsklasse:	**Diesel / Hybrid / Euro 6**
Getriebe Art:	**Automatik**	Navi.-Datenträger:	**-**
Hubraum / Leistung:	**2993 ccm / 223 kW (303 PS)**	Antriebsart:	**Allrad**
Lackfarbe:	**FROZEN PURE GREY METALLIC**	Türen / Sitzplätze:	**4 / 5**
Nächste HU / AU:	**09.2028 / 09.2028**	Polster Art:	**Leder**
Farbe Innenausstattung:	**Braun**	Fahrzeug fahrbereit:	**Ja**
Fahrzeug verkehrssicher:	**Ja**	Vorgelegte Fahrzeug-Unterlagen:	**ZB I (Fzg.Schein)**
Besichtigungsbedingung:	**0**

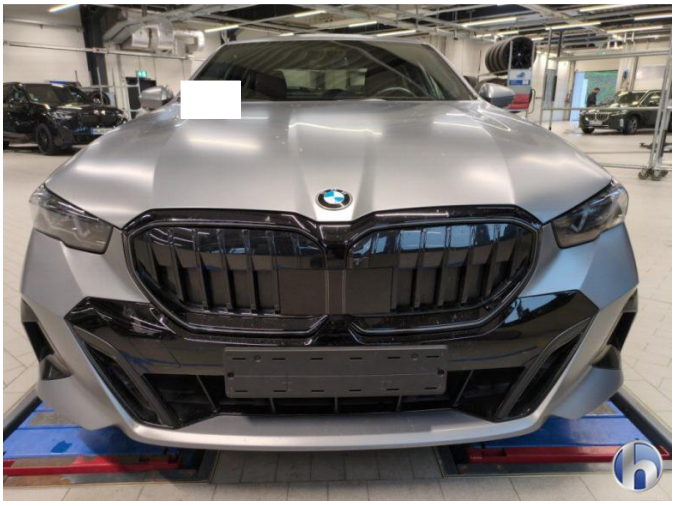
Bauteil	**Schaden**
1.	Frontgrill Oben	Gebrauchsspuren
2.	Stoßfänger Vorne	Abschürfung
3.	Stoßfänger Hinten	Kratzer
4.	Motorhaube	Beschädigt
5.	Windschutzscheibe	Steinschlag

Gebrauchsspuren

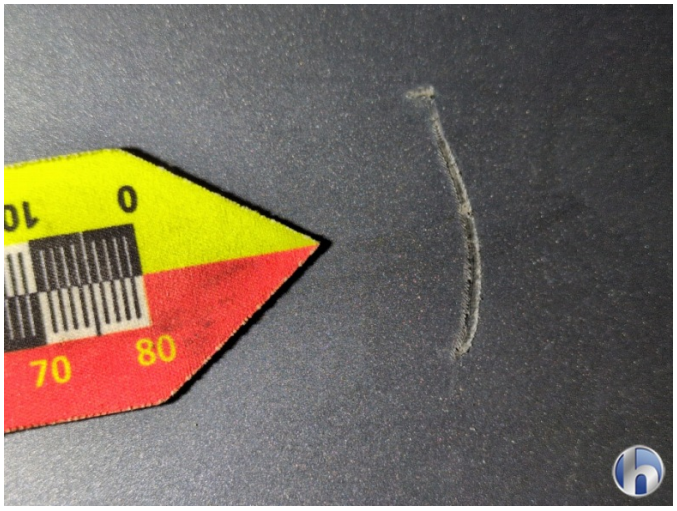
2. Stoßfänger Vorne

Abschürfung

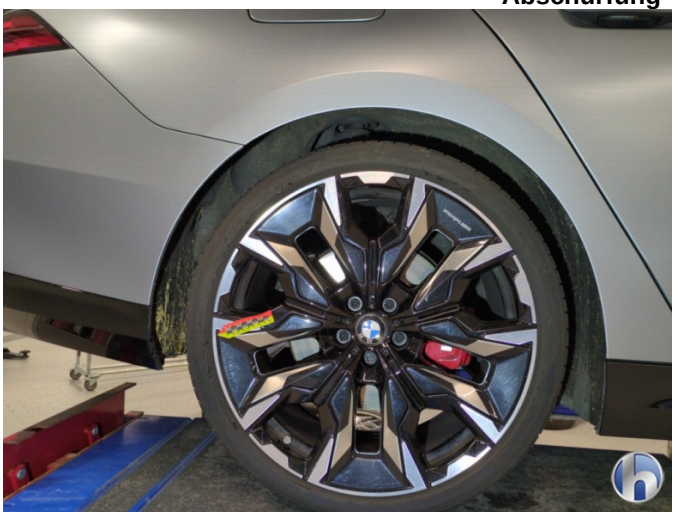
Bauteil	**Schaden**
6.	Felge (glanzpoliert) vorne links	Abschürfung
7.	Felge (glanzpoliert) hinten links	Abschürfung
8.	Felge (glanzpoliert) hinten rechts	Abschürfung
9.	Scheinwerfer Halogen - Rechts	Gebrauchsspuren
10.	Scheinwerfer Halogen - Links	Gebrauchsspuren
11.	Innenraum	Gebrauchsspuren
12.	Einstiegsleiste Hinten - Rechts	Kratzer
13.	Einstiegsleiste Hinten - Links	Kratzer

Abschürfung

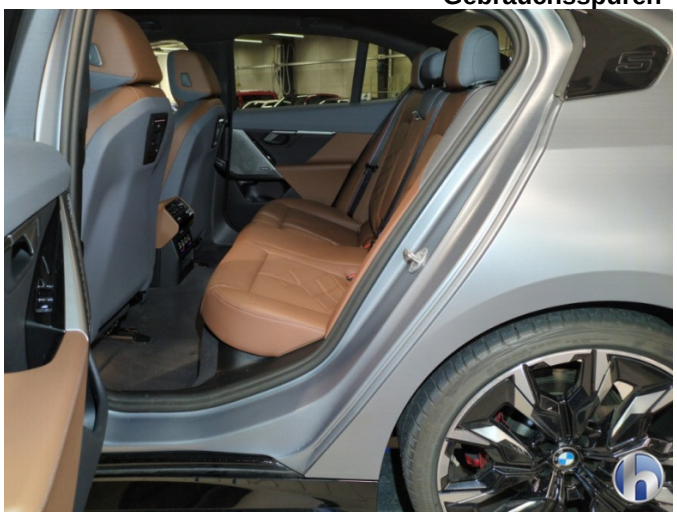
11. Innenraum

Gebrauchsspuren

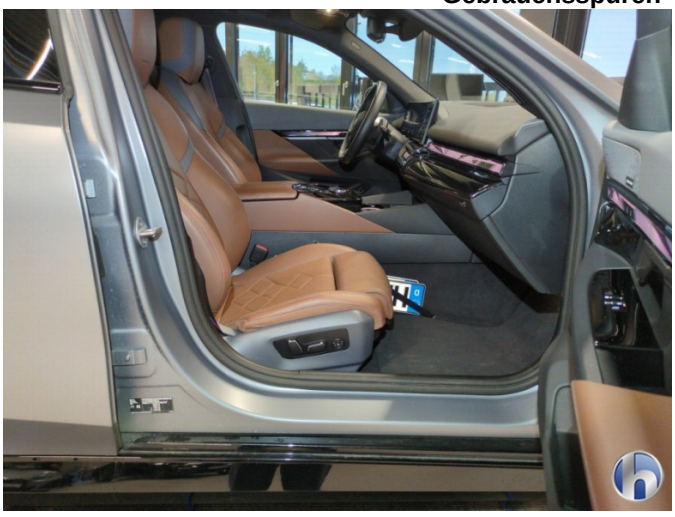
11. Innenraum

Gebrauchsspuren

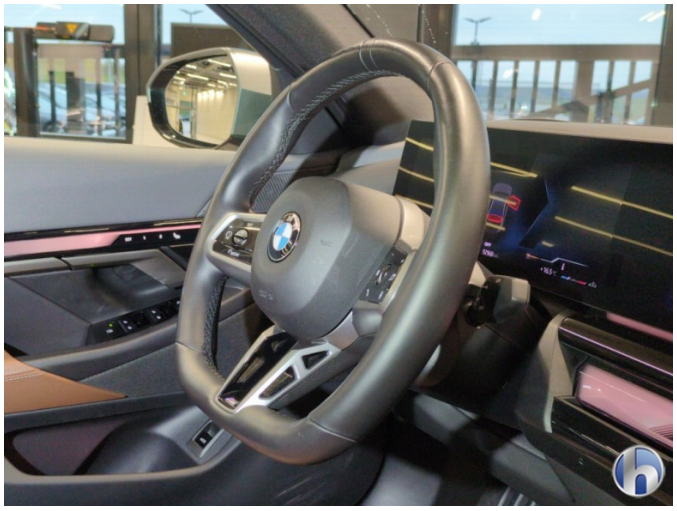
11. Innenraum

Gebrauchsspuren

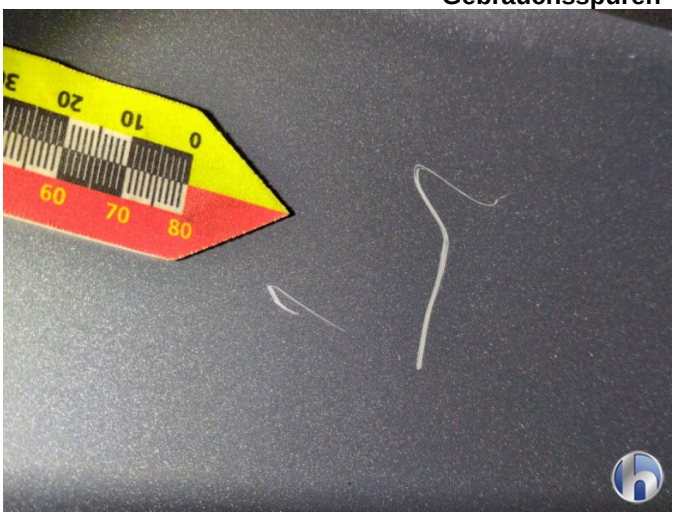
11. Innenraum

Gebrauchsspuren
