CarOnSale

Peugeot 2008

Differenzbesteuert (§25a UStG) · Fahrzeugstandort 49*** · Fahrzeug aufgenommen am 11.11.2026

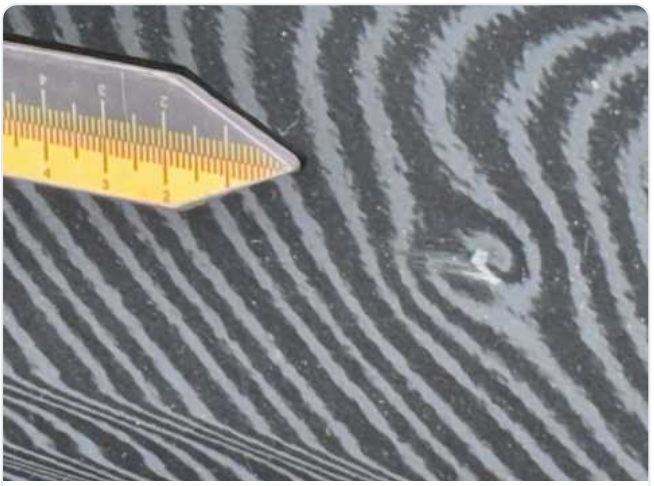
- Kotflügel vorne links (Steinschlag)
