Gutachten

Betreff	Leasingbewertung
Besichtigungsdatum / Ort	
Fahrzeughalter	
Amtliches Kennzeichen	
Vehicle identification number	WBA28FU0708D46546

Betreff	Leasingbewertung
Auftrag durch	
Besichtigungsdatum / Ort	
Besichtigung durch	
Fahrzeughalter	
Amtliches Kennzeichen	
Fahrzeugart	PKW Limousine
Hersteller	BMW
Modell / Verkaufsbezeichnung	318d
Schlüssel-Nummern HSN / TSN	0005 DDL 00194
Vehicle identification number	WBA28FU0708D46546
Anzahl Besitzer	1
Erstzulassung	08.09.2023
Nächste HU	09/2028 (Bericht lag vor)
Fahrzeug Dokumente	Zum Zeitpunkt der Besichtigung lag die Zulassungsbescheinigung Teil 1 (Schein) vor, die Zulassungsbescheinigung Teil 2 (Brief) lag nicht vor.
Laufleistung	170.533 km / abgelesen
Farbe / Farbcode	SCHWARZ II
Antriebsart	Heckantrieb
Kraftstoffart	Hybr.Diesel/E
Hubraum / Zylinder	1.995 ccm / 4
Leistung	110 kW

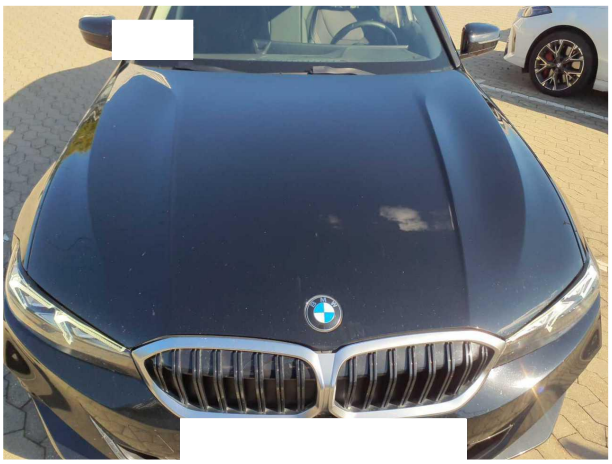
Nr.	Bauteilgruppe	Beschreibung
1	Motorhaube	Motorhaube (Zu hohe Anzahl) - Steinschlag - Wertminderung
2	Verglasung	Frontscheibe - Steinschlag - erneuern

Beschädigung 1: Motorhaube: Motorhaube (Zu hohe Anzahl) - Steinschlag - Wertminderung

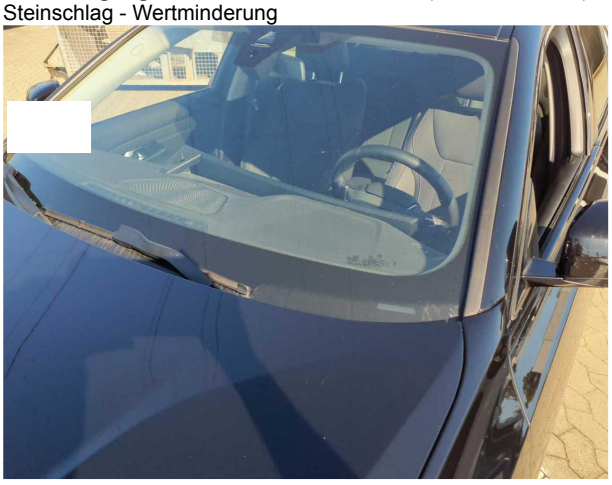
Beschädigung 1: Motorhaube: Motorhaube (Zu hohe Anzahl) - Steinschlag - Wertminderung

Beschädigung 1: Motorhaube: Motorhaube (Zu hohe Anzahl… Steinschlag - Wertminderung

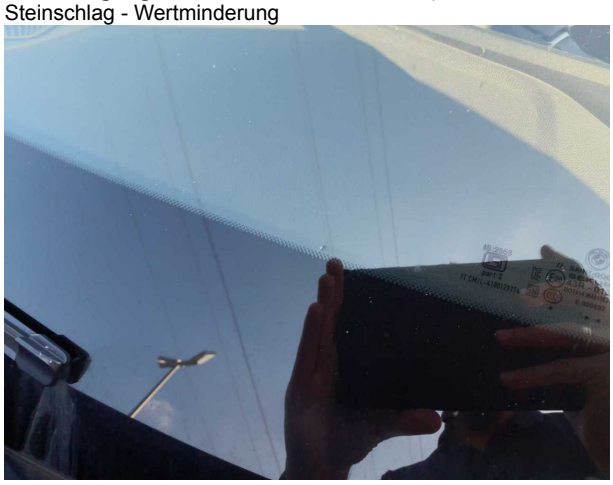
Beschädigung 2: Verglasung: Frontscheibe - Steinschlag - erneuern

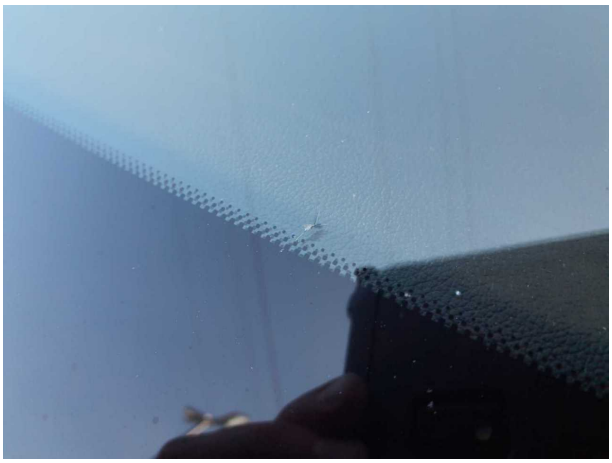
Beschädigung 2: Verglasung: Frontscheibe - Steinschlag - erneuern
