CarOnSale

BMW 118D

Differenzbesteuert (§25a UStG) · Fahrzeugstandort 33*** · Fahrzeug aufgenommen am 08.10.2026

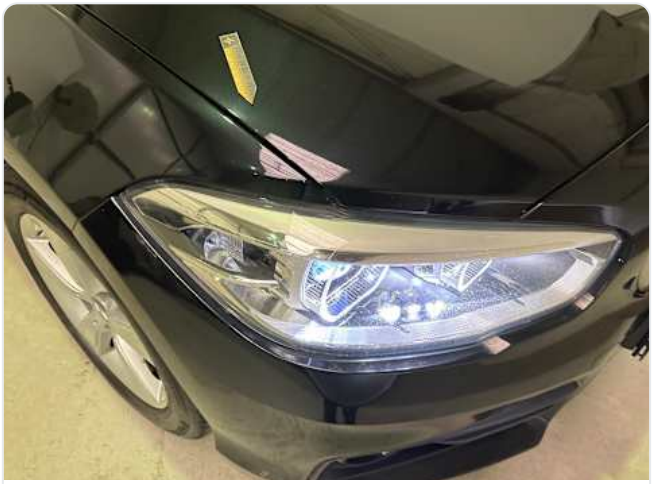
- Stoßstange vorne (Kratzer)
