CarOnSale

Volkswagen Touran Trendline BMT

Differenzbesteuert (§25a UStG) · Fahrzeugstandort 22*** · Fahrzeug aufgenommen am 09.11.2026

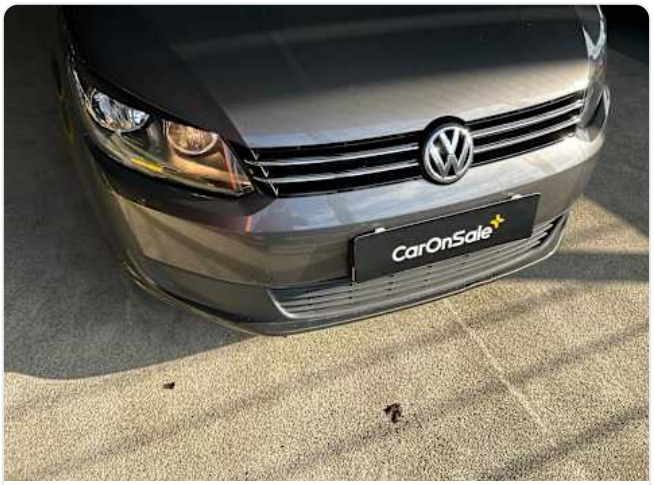
- Stoßstange vorne (Verformung, Lackschaden, Kratzer)

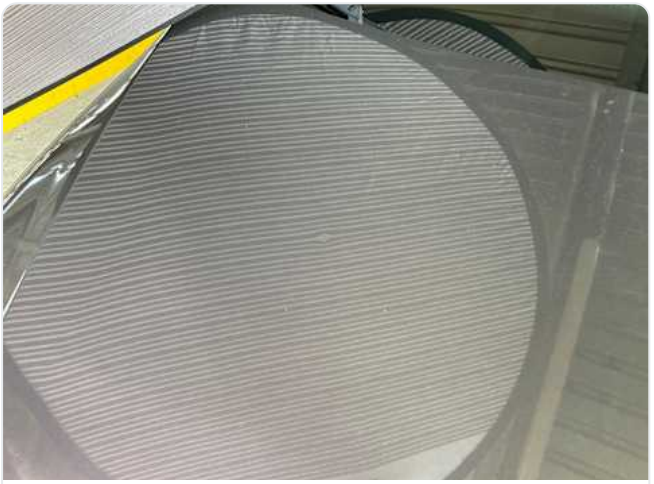
- Stoßstange vorne (Verformung, Lackschaden, Kratzer)

- Motorhaube (Delle, Kratzer)

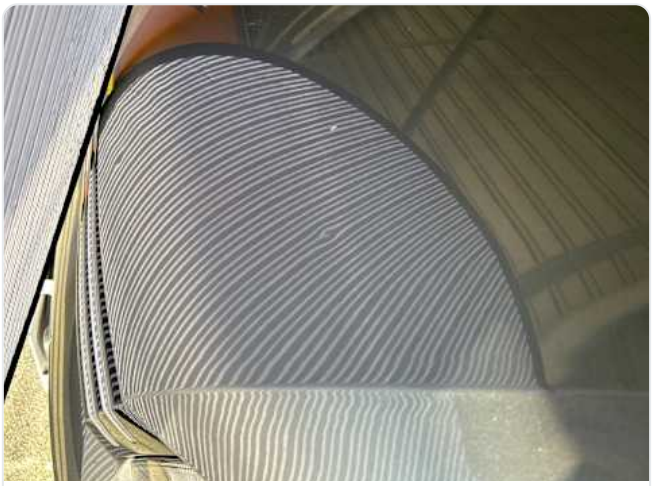
- Motorhaube (Delle, Kratzer)

- Motorhaube (Riss/Bruch)

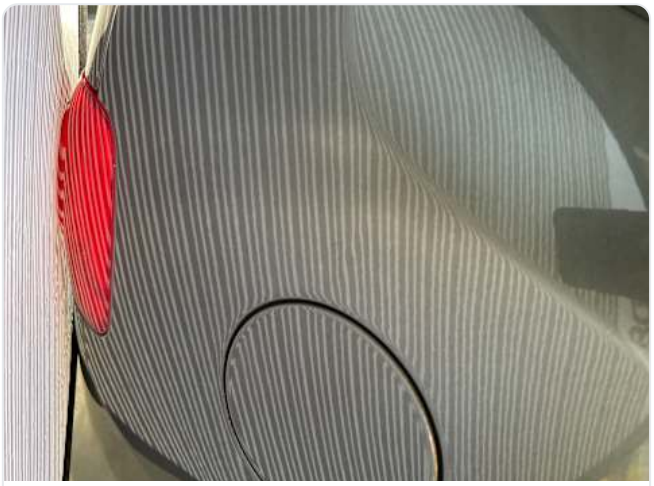
- Seitenteil hinten links (Delle, Kratzer)
