CarOnSale

Skoda Octavia Elegance

Differenzbesteuert (§25a UStG) · Fahrzeugstandort 92*** · Fahrzeug aufgenommen am 03.11.2026

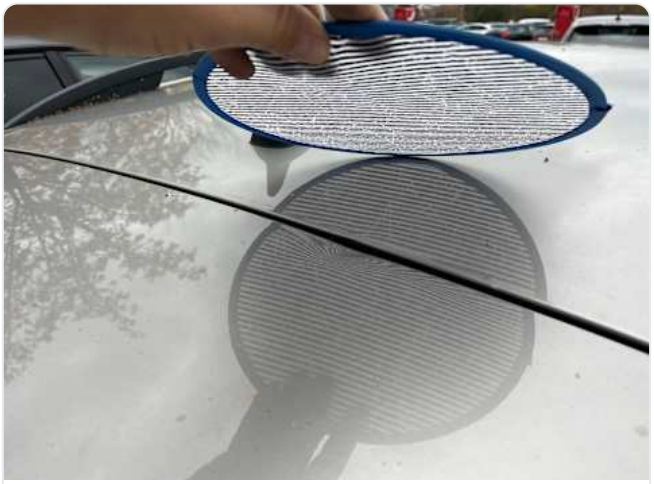
- Heckklappe (Rost)
