CarOnSale

# Mazda 6 Sports-Line

Differenzbesteuert (§25a UStG) · Fahrzeugstandort 90*** · Fahrzeug aufgenommen am 12.11.2026

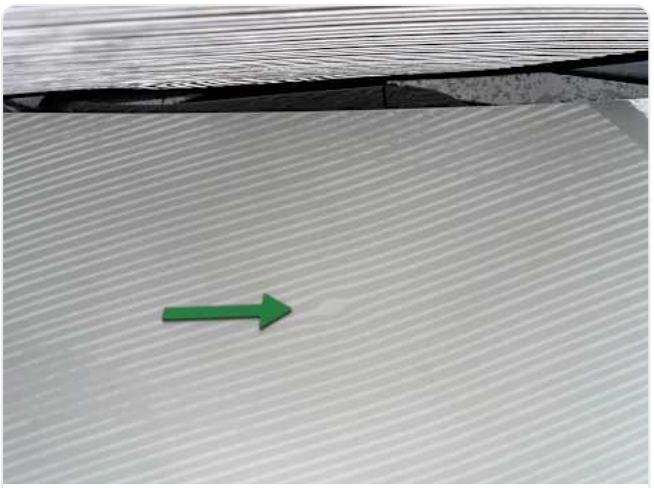
- Stoßstange vorne (Lackschaden, Verformung)

- Motorhaube (Riss/Bruch)

- Motorhaube (Delle)

- Rad (Kerben)

- Türe hinten rechts (Delle)

- Dach (Delle)

- Seitenteil hinten rechts (Delle)

- Heckklappe (Delle)
