CarOnSale

Toyota Corolla 1.6 Sol / Compact

Differenzbesteuert (§25a UStG) · Fahrzeugstandort 49*** · Fahrzeug aufgenommen am 29.10.2026

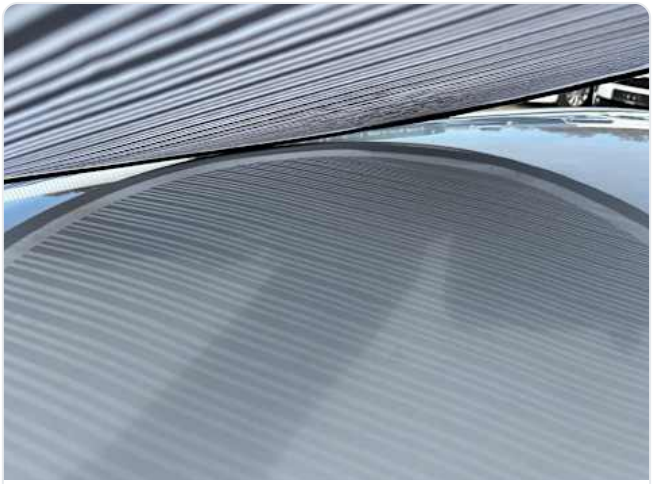
- Dach (Delle)

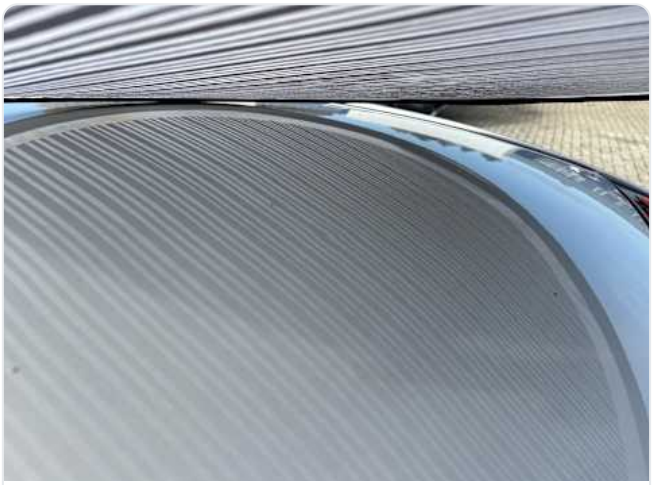
- Dach (Delle)
