CarOnSale

Audi A6 Avant

Differenzbesteuert (§25a UStG) · Fahrzeugstandort 73*** · Fahrzeug aufgenommen am 11.11.2026

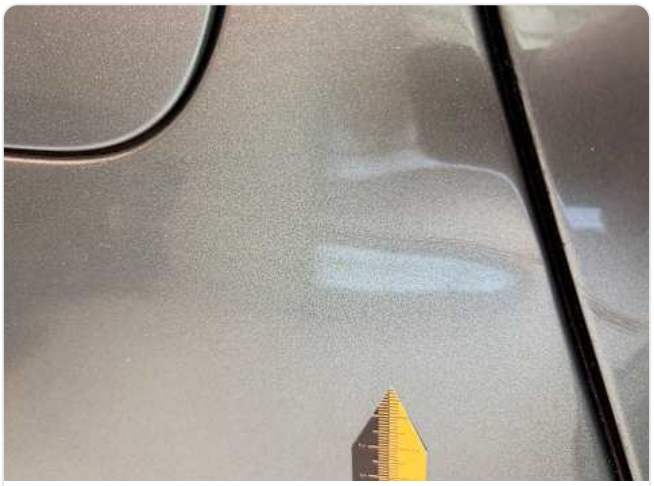
- Kotflügel vorne rechts (Kratzer, Lackschaden)
