CarOnSale

Fiat Qubo Easy

Differenzbesteuert (§25a UStG) · Fahrzeugstandort 25*** · Fahrzeug aufgenommen am 03.11.2026

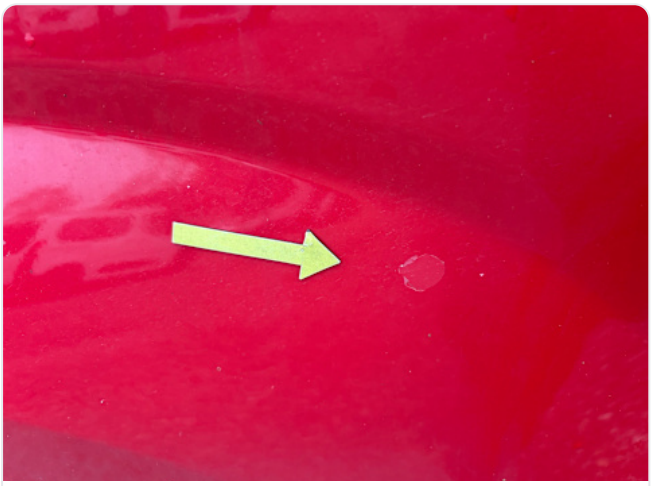
- Beifahrertür (Kratzer, Lackschaden)
