Hersteller / Typ: Volkswagen Sharan Comfortline

Auftr.-Nr: nicht vorhanden
VIN: WVWZZZ7NZKV012223
Kilometerstand: 119.566 km
Erstzulassung: 26.03.2019
Anzahl Halter lt. Kunde: 2
Anzahl Halter lt. Zulbesch. II: keine Angabe

Gebrauchtfahrzeugbewertung

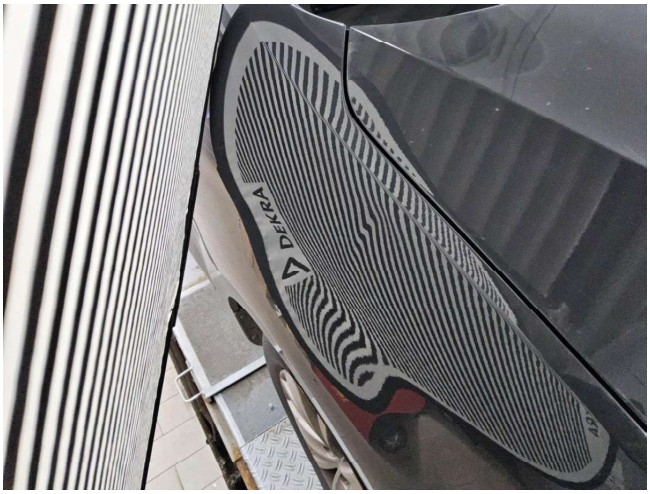
Tür hinten links - Lackieren

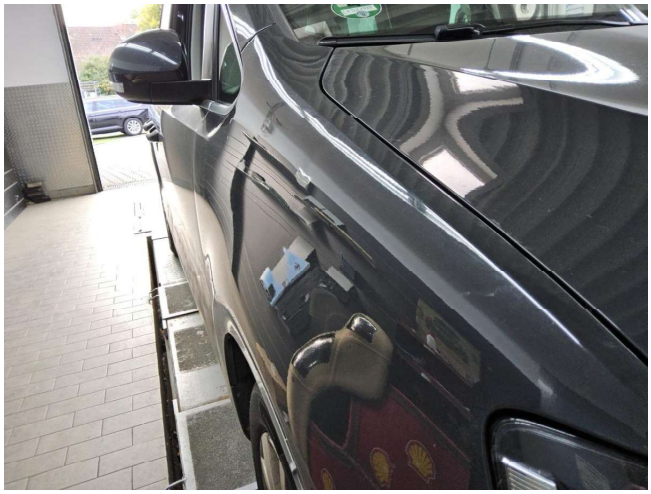
Tür hinten links - Lackieren
