CarOnSale

Volvo XC60

Regelbesteuert (Deutschland) · Fahrzeugstandort 31*** · Fahrzeug aufgenommen am 09.11.2026

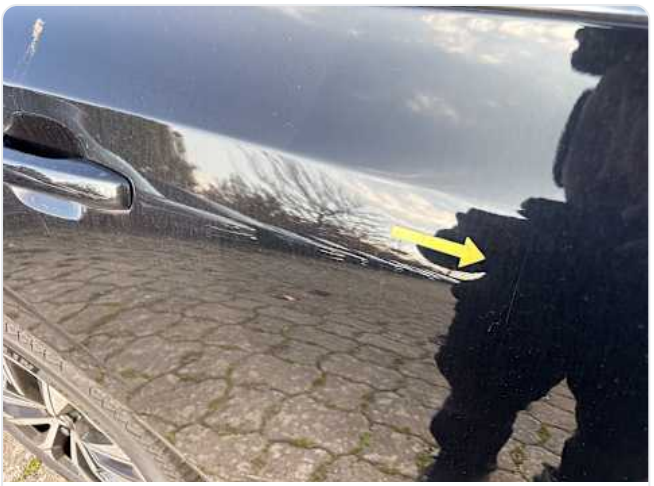
- Fahrertür (Delle, Kratzer)

- Türe hinten rechts (Kratzer)

- Stoßstange hinten (Kratzer)

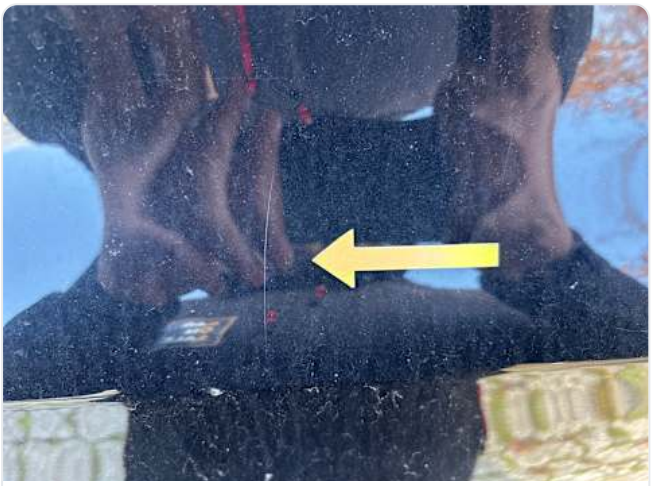
- Stoßstange hinten (Kratzer)

- Kotflügel vorne links (Kratzer)

- Seitenteil hinten links (Kratzer)

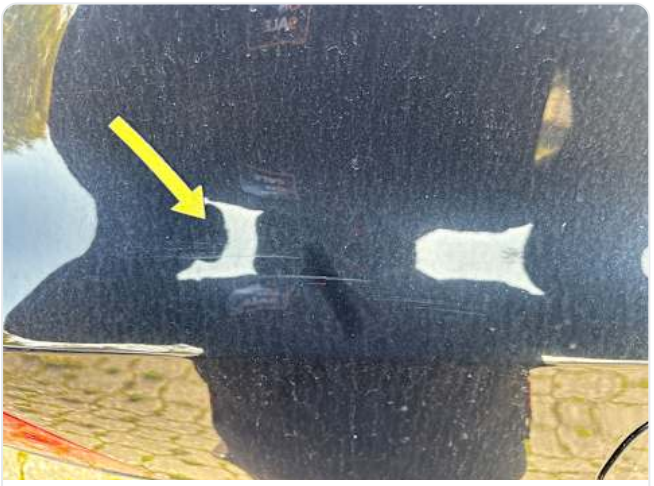
- Seitenteil hinten rechts (Kratzer)
