# Fiat 500 Pop

Differenzbesteuert (§25a UStG) · Fahrzeugstandort 44*** · Fahrzeug aufgenommen am 13.11.2026

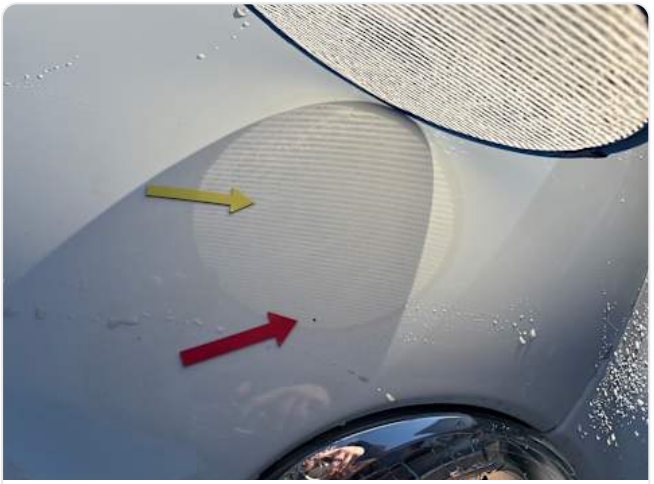
- Stoßstange vorne (Kratzer, Riss/Bruch)
