CarOnSale

Peugeot 207 Sport

Differenzbesteuert (§25a UStG) · Fahrzeugstandort 44*** · Fahrzeug aufgenommen am 04.11.2026

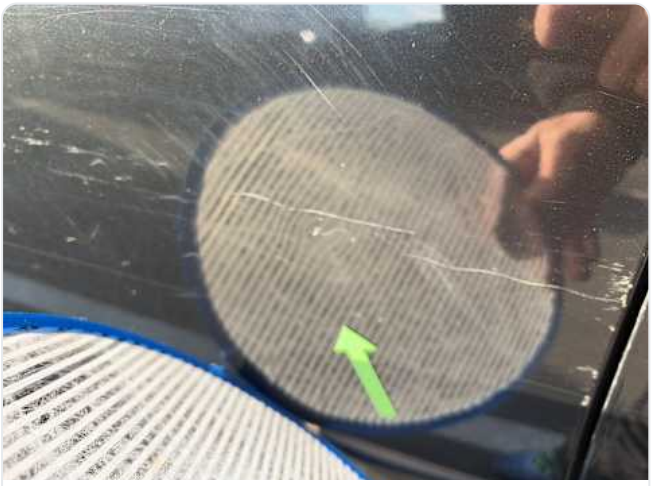
- Kotflügel vorne rechts (Kratzer, Lackschaden)
