CarOnSale

Dacia Lodgy Stepway

Regelbesteuert (Deutschland) · Fahrzeugstandort 31*** · Fahrzeug aufgenommen am 09.11.2026

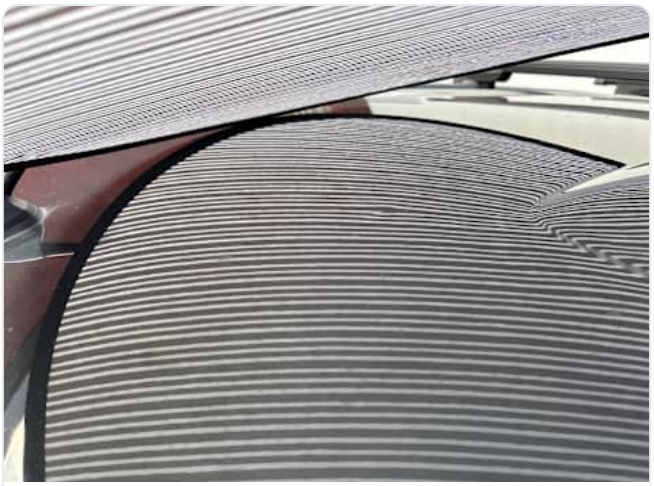
- Türe hinten links (Kratzer)
