Ford Fiesta Titanium

Differenzbesteuert (§25a UStG) · Fahrzeugstandort 81*** · Fahrzeug aufgenommen am 27.10.2026

Hinweise zum Zustandsbericht

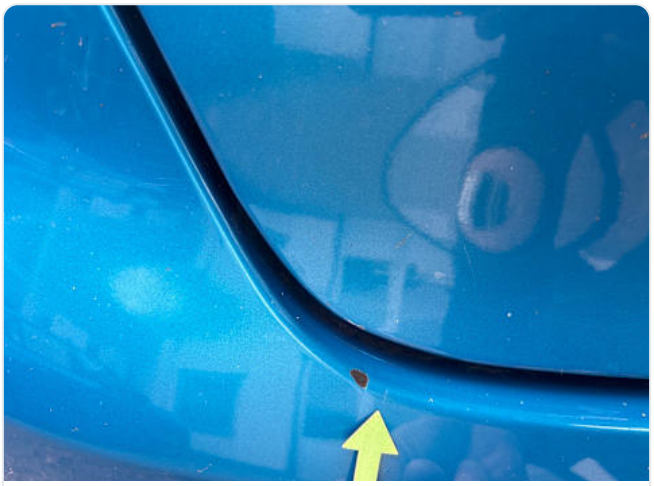
- Beifahrertür (Kratzer, Delle)
