CarOnSale

Skoda Karoq Style

Differenzbesteuert (§25a UStG) · Fahrzeugstandort 41*** · Fahrzeug aufgenommen am 10.11.2026

08/2019	58.932km	LEISTUNG 116 PS	KRAFTSTOFF Benzin	GETRIEBE-TYP Schaltgetriebe	1

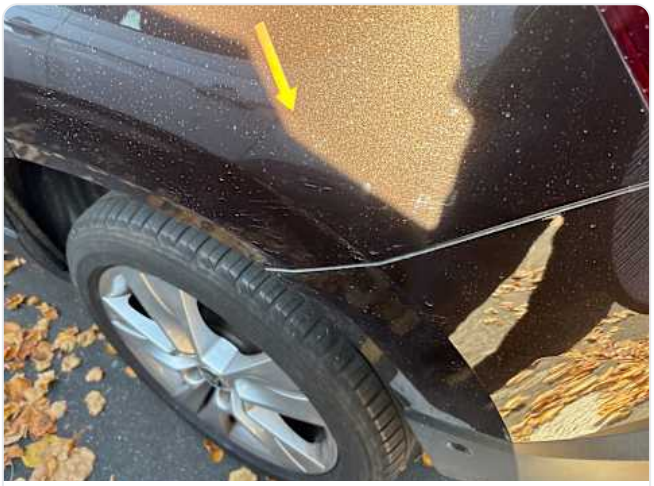
- Stoßstange vorne (Kratzer)

- Türe hinten links (Kratzer)
