# Volkswagen Caddy Basis

Regelbesteuert (Deutschland) · Fahrzeugstandort 99*** · Fahrzeug aufgenommen am 10.11.2026

## Hinweise zum Zustandsbericht

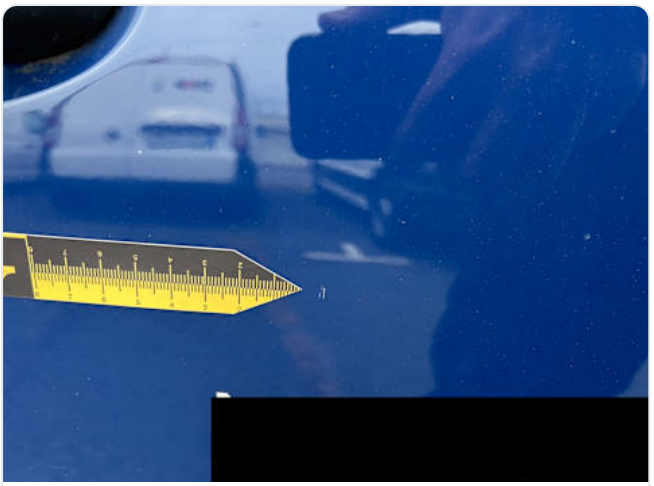
- Stoßstange vorne (Kratzer)

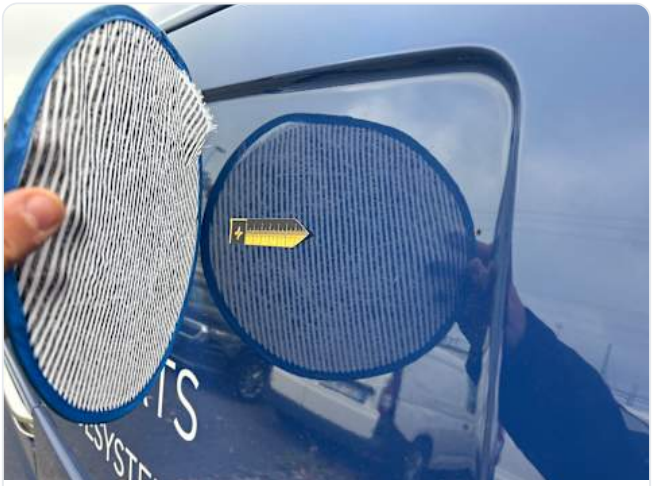
- Fahrertür (Kratzer)

- Beifahrertür (Kratzer)

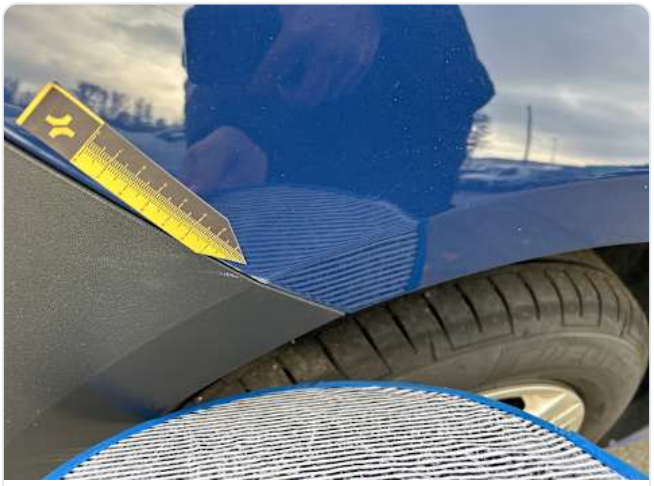
- Türe hinten rechts (Kratzer)

- Türe hinten rechts (Delle)

- Dach (Kratzer)

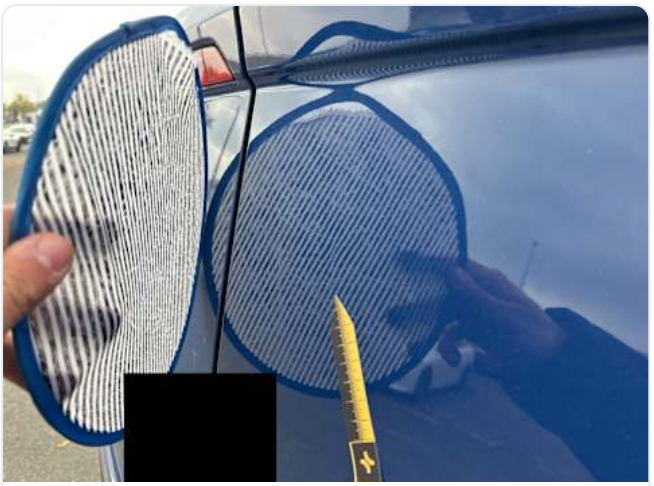
- Stoßstange hinten (Kratzer)

- Schweller rechts (Verformung, Lackschaden)

- Kotflügel vorne links (Delle, Kratzer)

- Kotflügel vorne rechts (Delle, Kratzer)

- Seitenteil hinten links (Delle)

- Seitenteil hinten links (Kratzer)

- Seitenteil hinten rechts (Kratzer)
