Hyundai i30 cw Pure

Differenzbesteuert (§25a UStG) · Fahrzeugstandort 49*** · Fahrzeug aufgenommen am 03.11.2026

Fahrzeugdaten

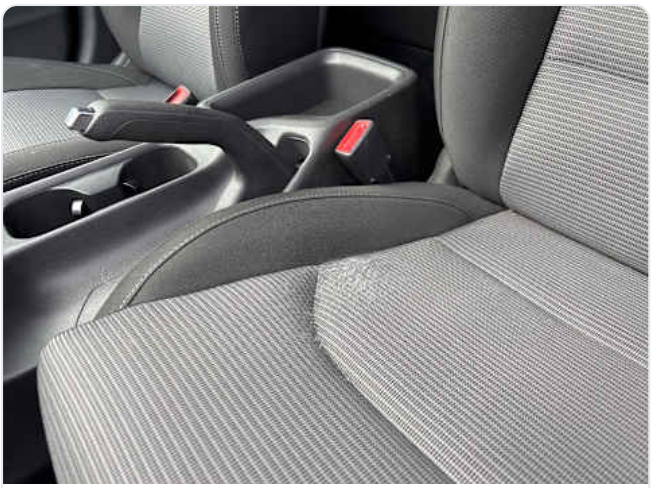
- Innenraum (Riss/Bruch)

- Innenraum (Verschleiß)
