CarOnSale

BMW 330 d

Differenzbesteuert (§25a UStG) · Fahrzeugstandort 26*** · Fahrzeug aufgenommen am 11.11.2026

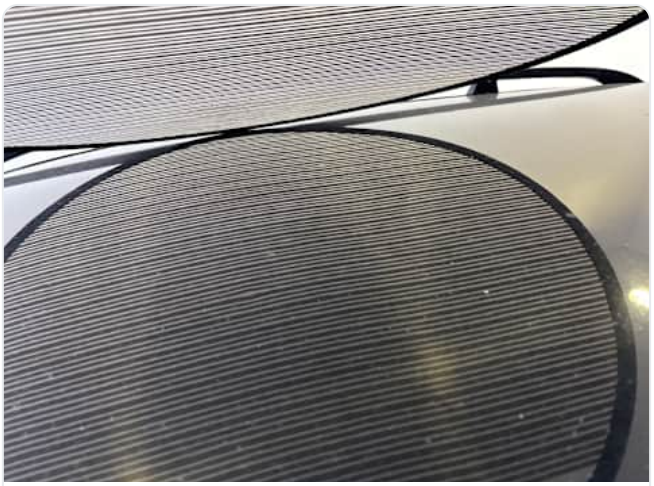
- Dach (Delle)

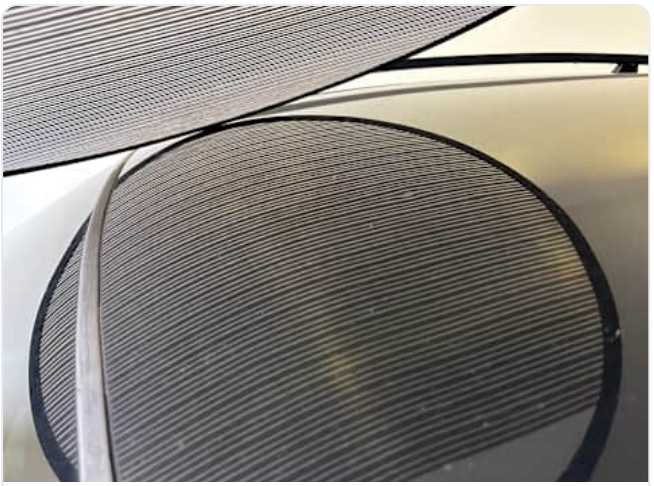
- Dach (Delle)

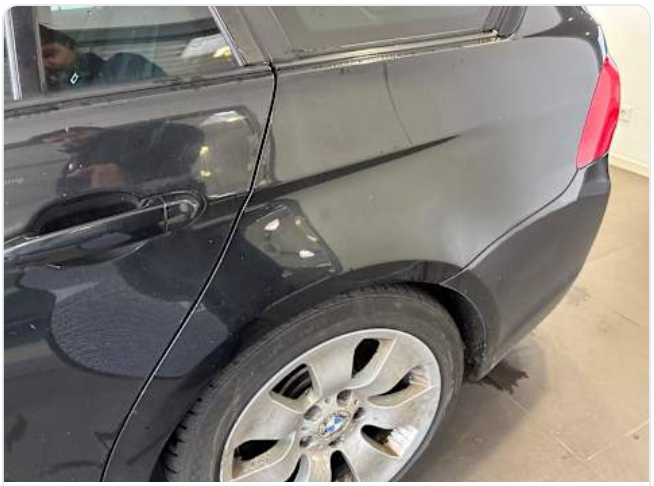
- Rücklicht (rechts) (Riss/Bruch)
