CarOnSale

BMW X3 xDrive 20 d

Differenzbesteuert (§25a UStG) · Fahrzeugstandort 46*** · Fahrzeug aufgenommen am 16.09.2026

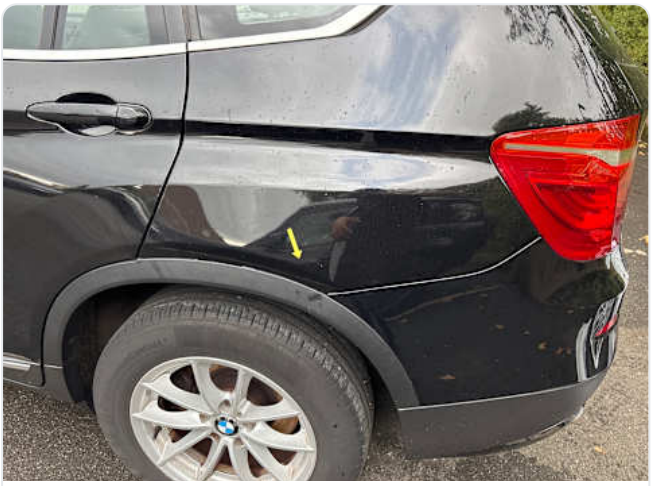
- Stoßstange hinten (Kratzer, Lackschaden)
