CarOnSale

Volkswagen Golf Trendline

Differenzbesteuert (§25a UStG) · Fahrzeugstandort 47*** · Fahrzeug aufgenommen am 13.11.2026

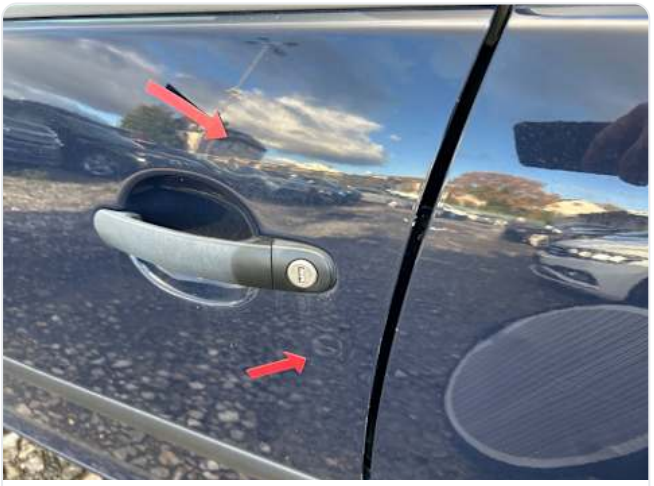
- Fahrertür (Kratzer)

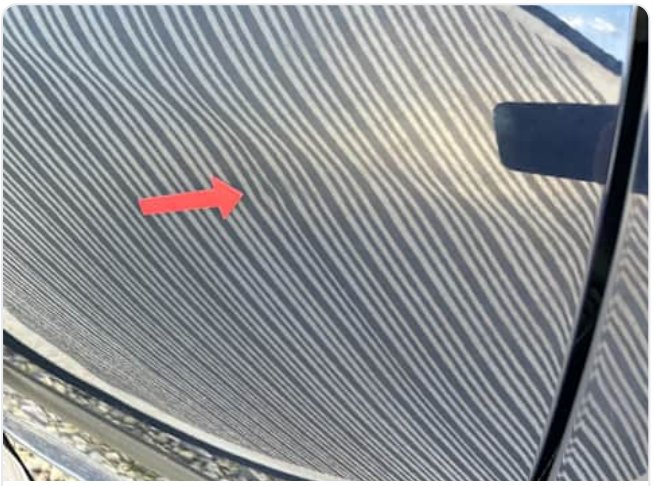
- Fahrertür (Kratzer, Delle)

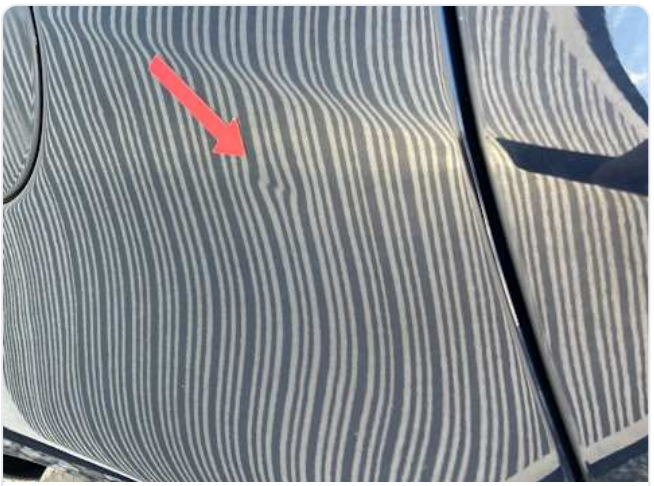
- Seitenteil hinten links (Kratzer)
