CarOnSale

Mercedes-Benz GLE 400 d 4Matic

Regelbesteuert (Deutschland) · Fahrzeugstandort 08*** · Fahrzeug aufgenommen am 06.11.2026

09/2022	111.197km	LEISTUNG 330 PS	KRAFTSTOFF Diesel	GETRIEBE-TYP Automatikgetriebe	2

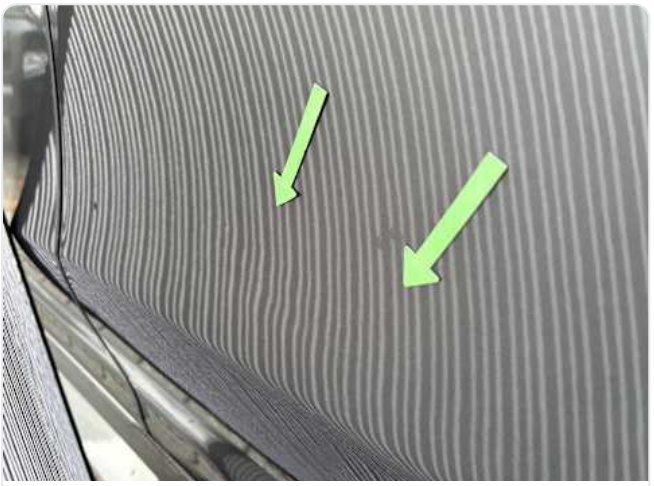
- Fahrertür (Delle, Lackschaden)
