CarOnSale

BMW 218 d Advantage

Differenzbesteuert (§25a UStG) · Fahrzeugstandort 21*** · Fahrzeug aufgenommen am 29.10.2026

Hinweise zum Zustandsbericht

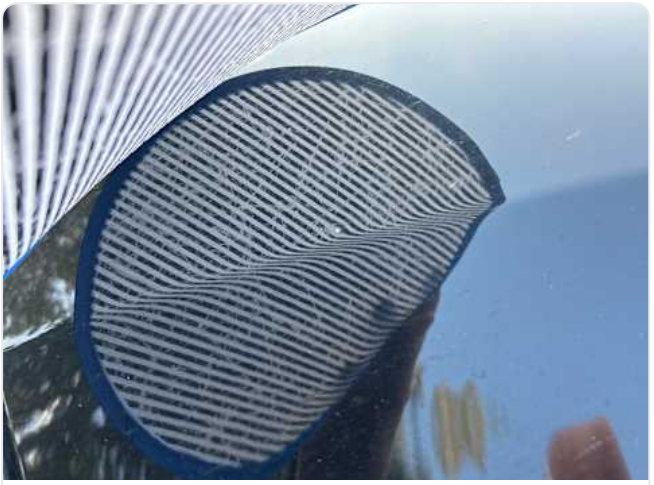
- Stoßstange vorne (Kratzer, Steinschlag)

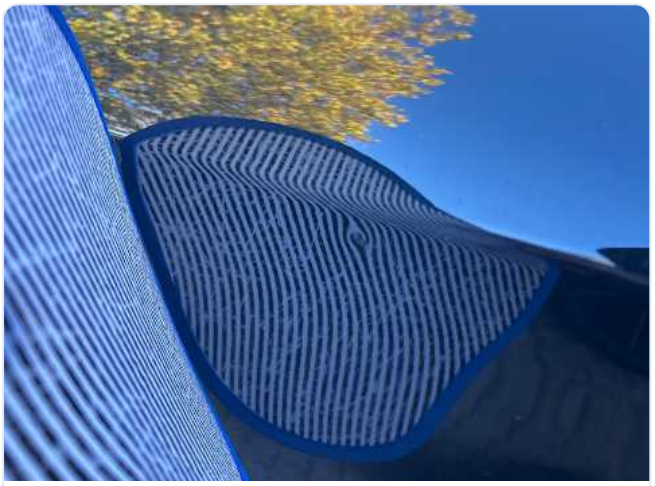
- Beifahrertür (Kratzer, Delle)

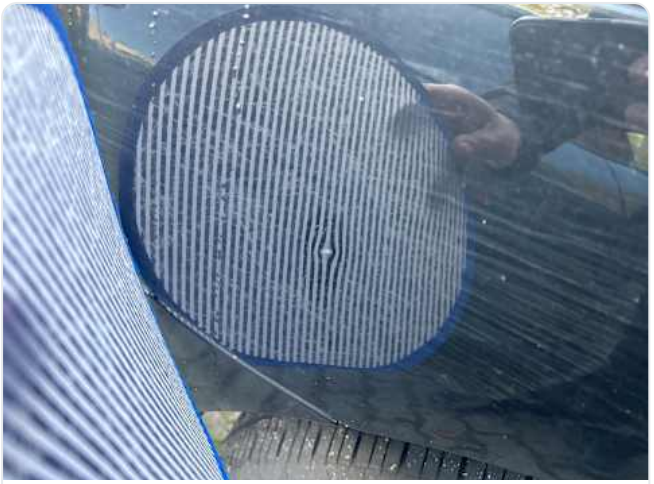
- Stoßstange hinten (Kratzer, Lackschaden)
