Gutachten

Betreff	Minderwertgutachten
Vehicle identification number	VSSZZZKJ6PR032544

Fahrzeugart	PKW Limousine
Hersteller	Seat
Modell / Verkaufsbezeichnung	IBIZA
Schlüssel-Nummern HSN / TSN	7593 ARI 01372
Vehicle identification number	VSSZZZKJ6PR032544
Anzahl Besitzer	1
Erstzulassung / Letzte Zulassung	07.08.2023 / 07.08.2023
Nächste HU	08/2026 (abgelesen aus ZBI)
Fahrzeug Dokumente	Zum Zeitpunkt der Besichtigung lag die Zulassungsbescheinigung Teil 1 (Schein) vor, die Zulassungsbescheinigung Teil 2 (Brief) lag nicht vor. (Kopie) ZB Teil 1 (Schein) nicht entgegen genommen
Fahrzeug Kennzeichen	Kennzeichen nicht entgegen genommen
Laufleistung	157.037 km / abgelesen
Farbe / Farbcode	Schwarz Metallic
Antriebsart	Frontantrieb
Kraftstoffart	Benzin

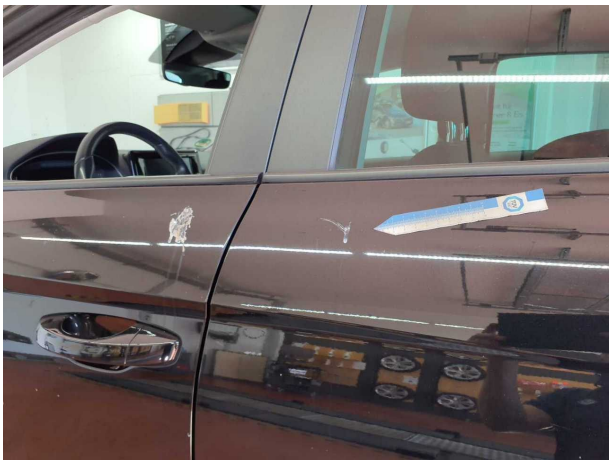
Beschädigung 1: Tür vorn links: Tür (+ hinten links. Vorbehalten weiterer Kosten) - verschmutzt - reinigen

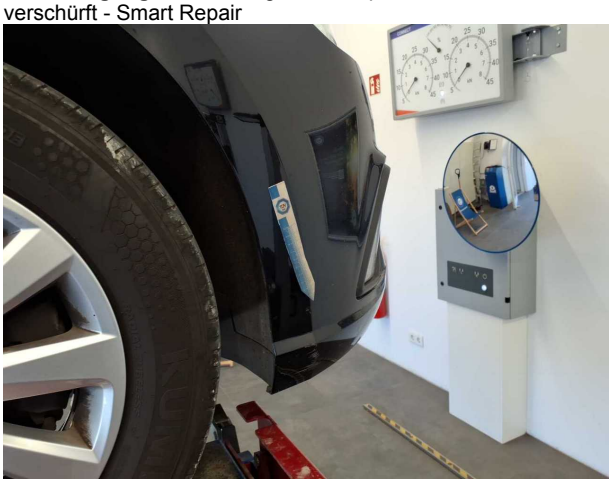
Beschädigung 6: Stossfänger vorn: Spoiler - verkratzt / verschürft - Smart Repair

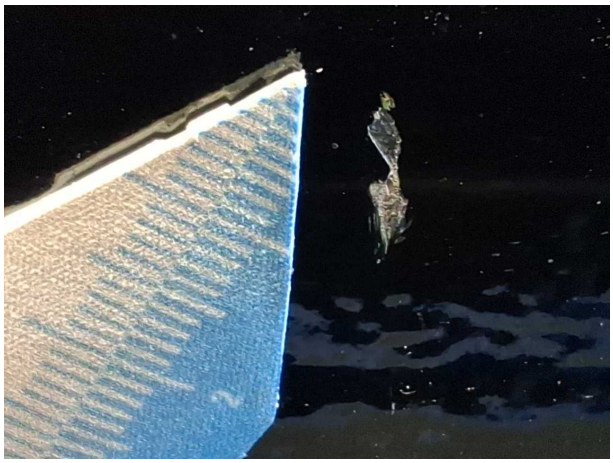
Beschädigung 9: Schweller links: Schweller - Delle(n) - instandsetzen und lackieren

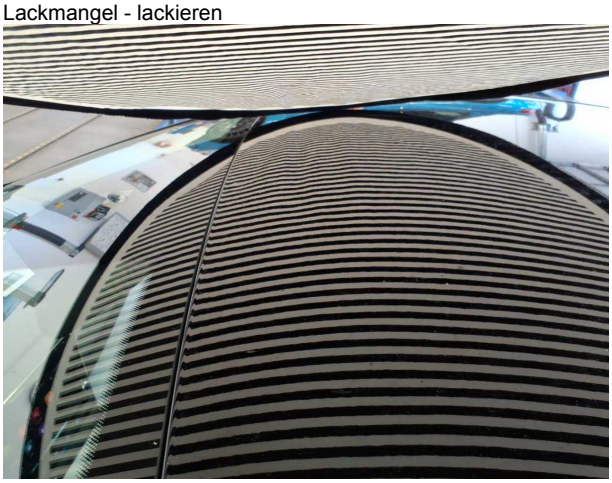
Beschädigung 12: Karosserie: Karosserie (Separates Hagelgutachten durch Versicherung erforderlich.) -

Beschädigung 12: Karosserie: Karosserie (Separates Hagelgutachten durch Versicherung erforderlich.) - Hagelschaden

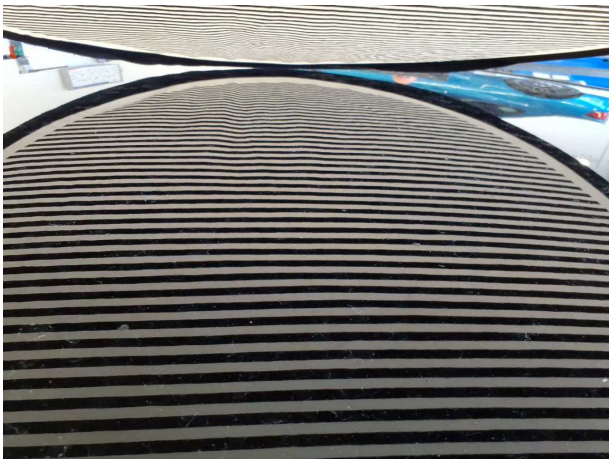
Beschädigung 12: Karosserie: Karosserie (Separates Hagelgutachten durch Versicherung erforderlich.) -

Beschädigung 12: Karosserie: Karosserie (Separates Hagelgutachten durch Versicherung erforderlich.) - Hagelschaden

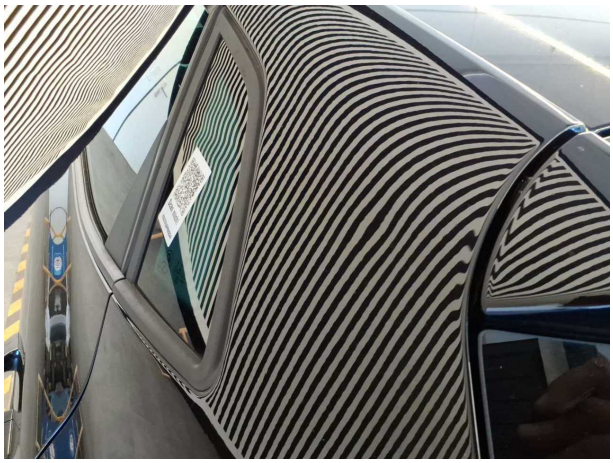
Beschädigung 12: Karosserie: Karosserie (Separates Hagelgutachten durch Versicherung erforderlich.) -

Beschädigung 12: Karosserie: Karosserie (Separates Hagelgutachten durch Versicherung erforderlich.) - Hagelschaden
