CarOnSale

Volkswagen Tiguan Sport & Style 4Motion

Differenzbesteuert (§24 UStG) · Fahrzeugstandort 64*** · Fahrzeug aufgenommen am 16.11.2026

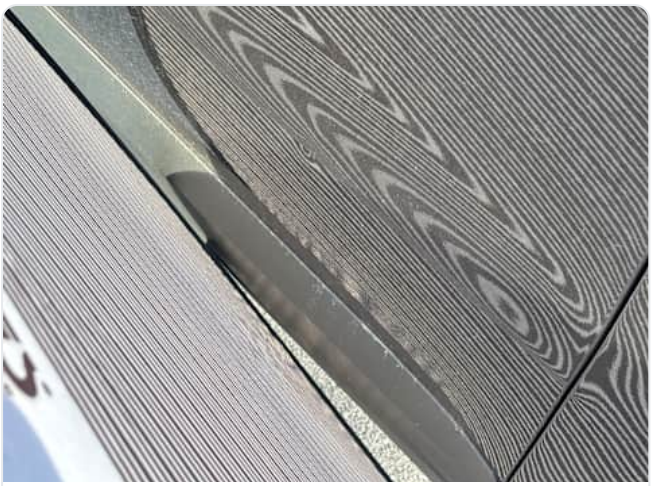
- Fahrertür (Rost)

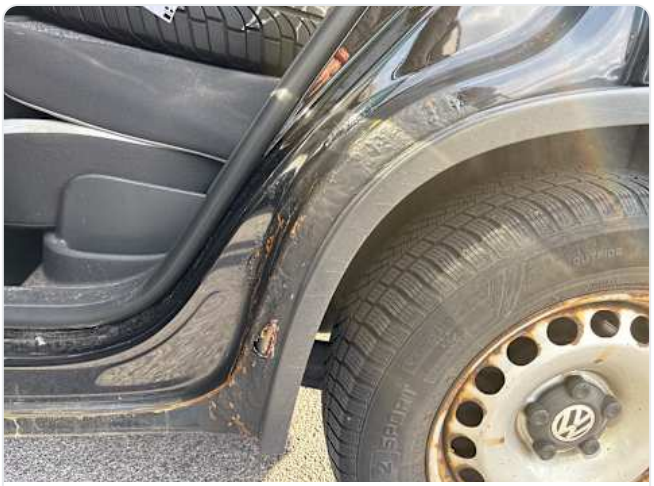
- Schweller links (Verformung, Rost)
