CarOnSale

Opel Meriva Innovation

Differenzbesteuert (§25a UStG) · Fahrzeugstandort 95*** · Fahrzeug aufgenommen am 10.11.2026

LEISTUNG	KRAFTSTOFF	GETRIEBE-TYP	
11/2011	145.385km	140 PS	Benzin	Schaltgetriebe	5

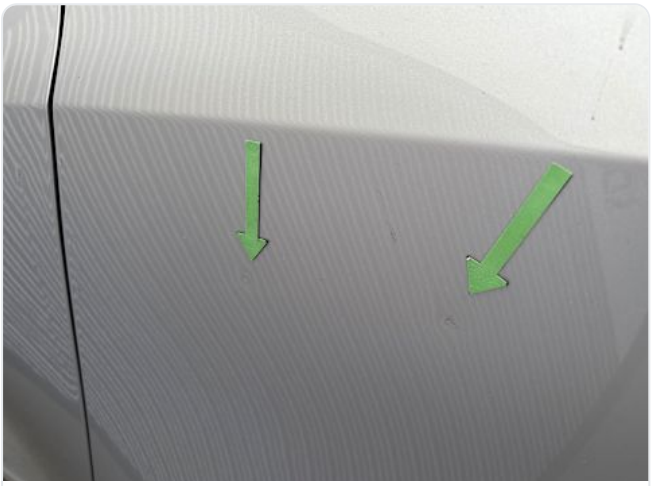
- Kotflügel vorne links (Rost)
