CAR ON SALE

COS Check

Cupra Formentor Basis a 4Drive

EZ 10/2022 | Geländewagen | Benzin | Automatikgetriebe | 57.618km
Besteuerung: Differenzbesteuert (§25a UStG)
Fahrzeugstandort: 85*
Fahrzeug aufgenommen am: 03.08.2026

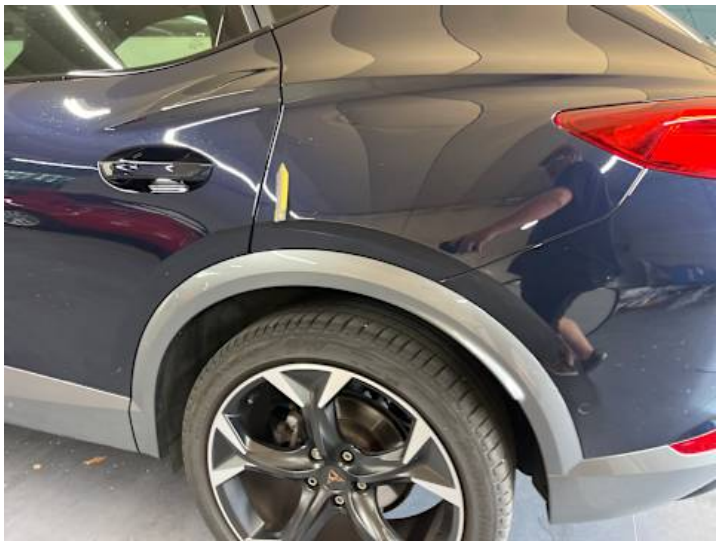
Seitenteil hinten links (Delle)
