CarOnSale

BMW 530 d xDrive

Differenzbesteuert (§25a UStG) · Fahrzeugstandort 08*** · Fahrzeug aufgenommen am 05.11.2026

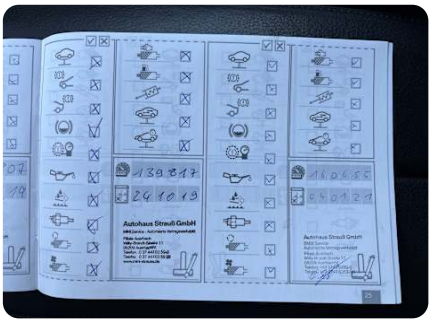
Servicebedarf Details
15:50
HRRTL Ch
Motoröl
Nächster Wechsel nach der angegebenen Fahrstrecke oder zum angegebenen Termin.
04/2028
in 17000 km

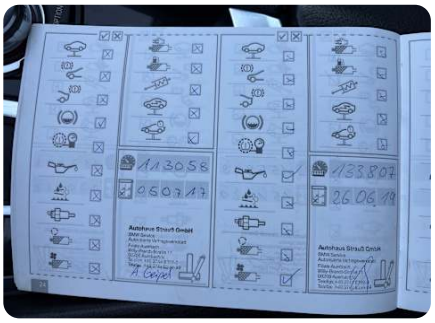
Servicebedarf Details
15:50
HRRTL Ch
Bremsbeläge vorn
Nächster Wechsel spätestens nach Ablauf der angegebenen Fahrstrecke.
in 17000 km

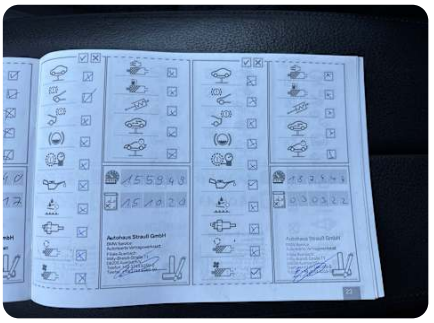
Servicebedarf Details
15:50
HRRTL Ch
Bremsflüssigkeit
Nächster Wechsel spätestens zum angegebenen Termin.
10/2027

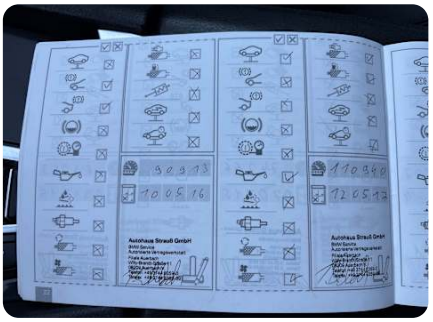
Servicebedarf Details
15:50
HRRTL Ch
Bremsbeläge hinten
Nächster Wechsel spätestens nach Ablauf der angegebenen Fahrstrecke.
in 27000 km
